# HAVÁRIE A REKONSTRUKCE POTRUBNÍHO MOSTU VALTÍŘOV

*Ing. Jan Štolc, CSc., EXCON a. s.*

V článku autor shrnuje své zkušenosti z práce na projektu rekonstrukce významného lanového potrubního mostu přes řeku Labe, poškozeného při povodni v srpnu r. 2002.

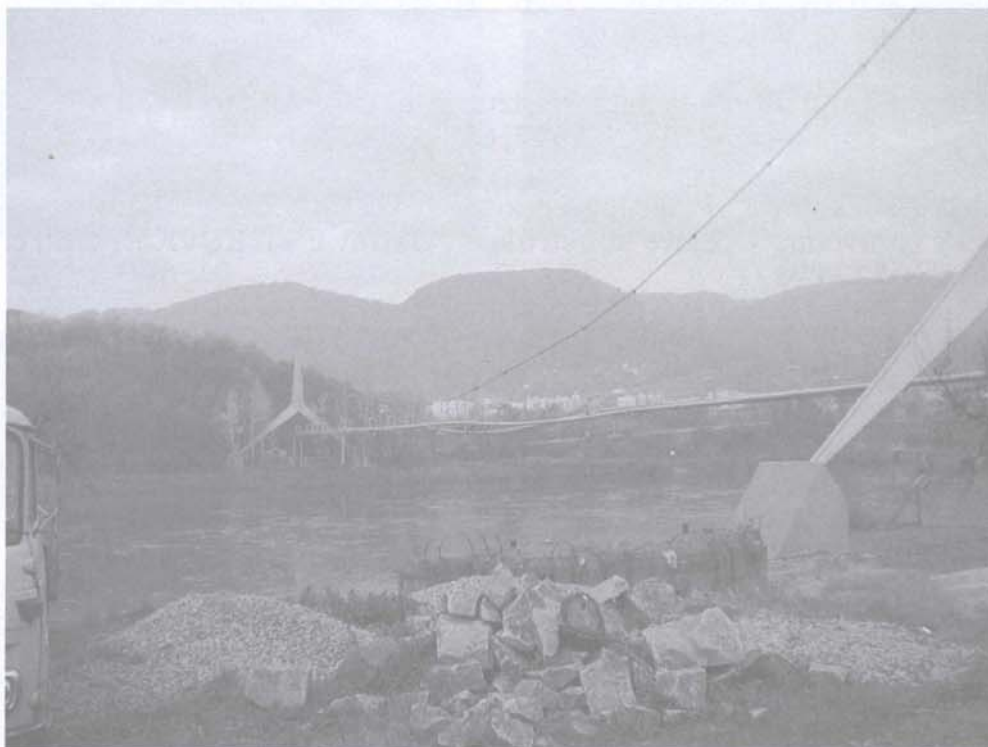
**Obr. 1: Celkový pohled na most po havárii**

Při srpnové povodni r. 2002 zachytil utržený těžký člun za návodní vypínací lano a strhnul je s sebou, spolu s několika příčnický ve střední části mostu. Konstrukce ztratila svoji tuhost, potrubí bylo silně porušeno a celý úsek s mostem bylo nutno vyřadit z provozu. Stav po havárii ilustruje obr. 2: návodní vypínací lano chybí, protilehlé vypínací lano je silně povoleno, část příčnicků se utrhla a zřítla i s mezi-lehlými lávkami do řeky, další jsou pak silně poškozeny.

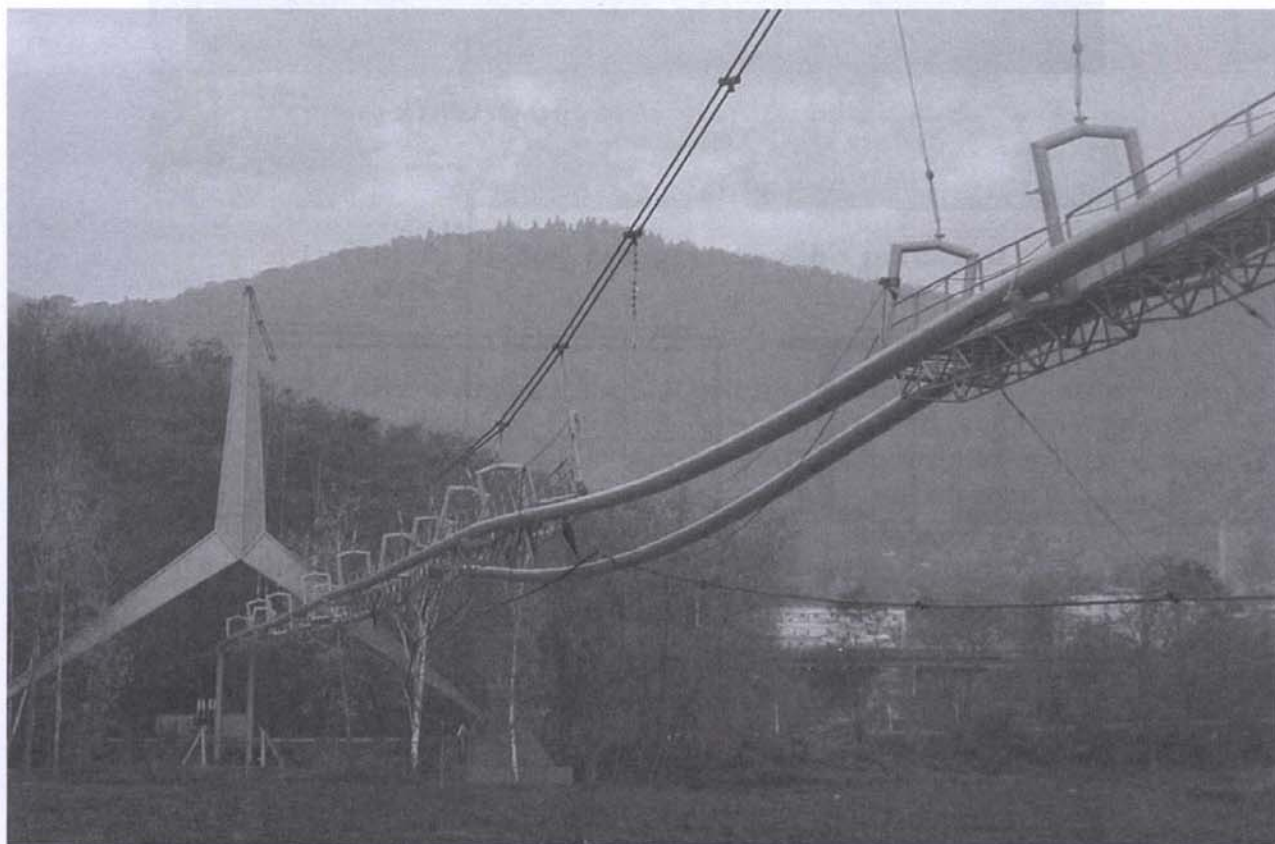
**Obr. 3: střední část mostu po havárii**

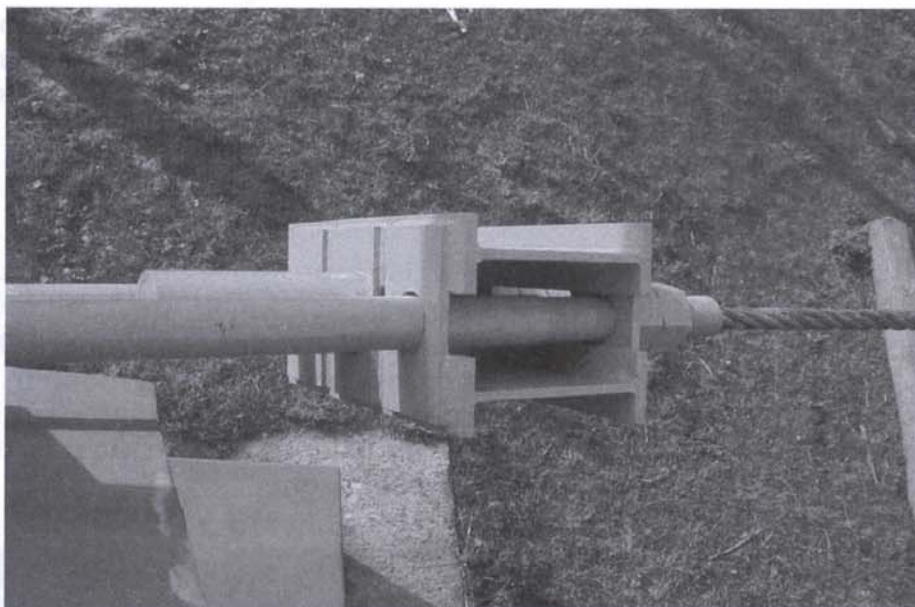
Zkoumání mechanismu porušení konstrukce ukázalo, že nejslabším článkem celého nosného systému bylo kotvení vypínacích lan. Na obr.4 je fotografie nepoškozeného kotvení vypínacího lana. Lano (na obr.4 vpravo) je svou válcovou koncovkou opřeno o střední část příčnicku, na jehož krajích jsou maticemi ukotveny protilehlé vypínací tyče, kloubově připojené ke kotevnímu dílu podpory. Příčnick je tvořen dvojicí I-profilů bez jakýchkoliv příčných výztuh, svařených navzájem deskami s otvory pro průchod kotevních tyčí a lana.

**Obr. 4: nepoškozený příčník**

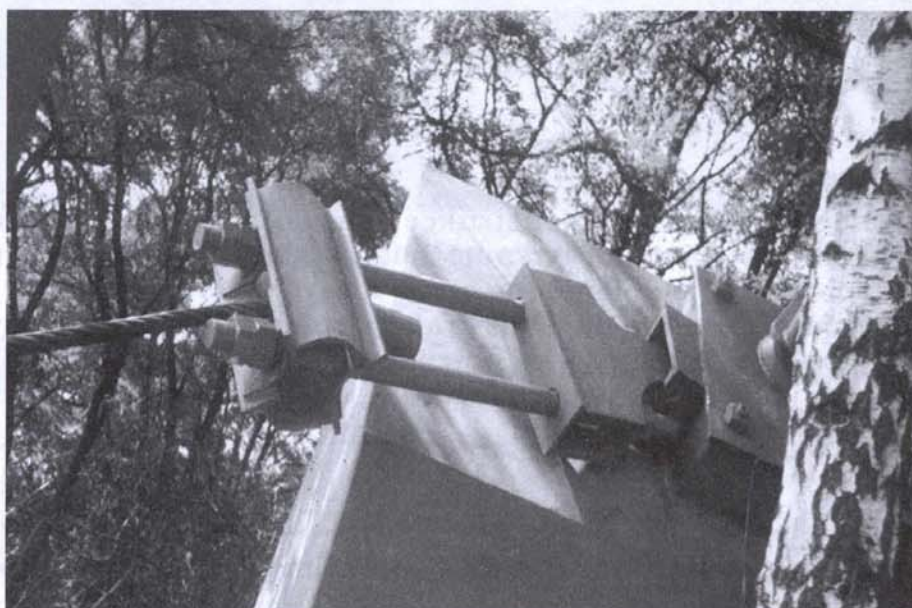
**Obr. 6: deformace příčníku pod zatížením**

Excentricky působící síly v nevyztuženém příčníku zdeformovaly stěny i propojovací plechy mezi pásnicemi obou I-profilů. Důvod porušení je zřejmý: excentrické působení kotevních sil. Přibližné vyčíslení únosnosti kotvení ukazuje, že únosnost příčníku představuje necelou třetinu únosnosti připojovaného lana (viz obr. 8).

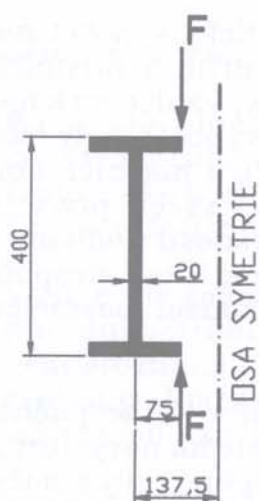
**Obr. 8: únosnost kotvení**

$$M = F/2 * 0,075m$$

$$M_{Pl,Rd} = W_{Pl} * f_{y,d} = 0,25 * 80 * 2^2 * 0,204 = 16,3 \text{ kNm}$$

$$F_{Pl,Rd} = M_{Pl,Rd} / a = 16,3 / 0,075 = 217 \text{ kN}$$

$$\text{Únosnost kotvení} = 2 * F = \underline{\underline{435 \text{ kN}}}$$

(Únosnost lana dle ENV 1993-2 = 1400 kN)

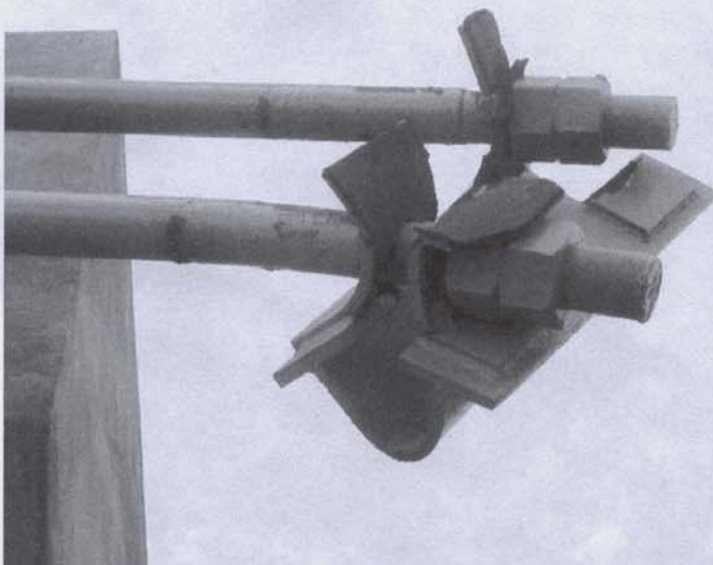
Excentricita zatížení I-profilů vzrůstala s postupující deformací, až došlo k úplné devastaci prvku a vytržení válcové koncovky lana, jak je vidět na obr.9.

**Obr. 9: konečný stav havarovaného kotevního příčníku**

- všechny příčníky (nové příčníky budou žárově zinkovány), včetně vypínacích a závěsných systémů (pomocná lana + rektifikační prvky)
- všechny lávky mezi příčníky (i ty budou nyní žárově zinkovány)
- obě vypínací lana, včetně kotevních příčníků a navazujících tyčí

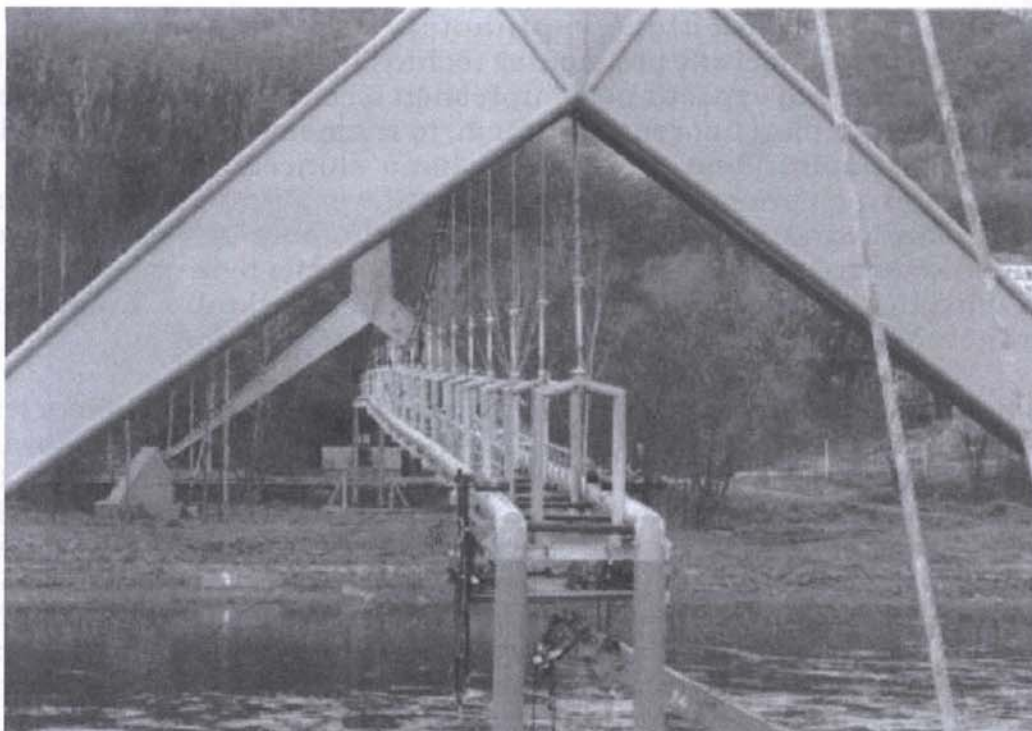
Vidíme zde smontovanou, částečně vyrovnanou sestavu příčníků a lávek, nesoucí původní potrubí. Boční vypínací lana ještě nejsou instalována. I když konstrukce není srovnána, je na ní už patrné nadvýšení, navržené kvůli zvýšení plavebního profilu pod mostem a kvůli stékání kondenzátu v potrubí. V popředí je vidět podvěsná montážní lávka.

**Obr. 10: montáž mostu**

Při montáži bylo nejprve částečně srovnáno a provizorně vyvěšeno původní poškozené potrubí, které pak posloužilo jako nosník pro pojezd montážní lávky a současně jako horizontální ztužující prvek. Pak byly vyměněny všechny příčníky a lávky. V této fázi je konstrukce zachycena obr. 9.

V závěrečné fázi montáže byla přetažena přes řeku obě boční lana, připojena koncovkami ke kotevním blokům, vyvěšena na konstrukci a předepnuta hydraulickými lisami na hodnotu, předepsanou ve stat. výpočtu. Poté bylo na most postupně vysouváno nové potrubí, svařované průběžně na pevné montážní plošině na břehu. Po nasunutí potrubí byl most pomocí rektifikačních prvků definitivně vyrovnan do požadovaného tvaru. V současnosti je celá akce ukončena a konstrukce plně slouží svému účelu.
