## HAVÁRIE STŘECHY KOTELNY ELEKTRÁRNY OPATOVICE NAD LABEM

Havárie v Opatovické elektrárně znamenala úplnou destrukci střechy kotelny. Katastrofa se stala na začátku listopadu 2002 v průběhu topného období. Měla za následek výpadek dodávky tepla pro široké okolí Hradce Králové a Pardubic a ovlivnila život několika set tisíc obyvatel. Současně s intenzivní činností na přípravě náhradního energetického zdroje a odklizením trosků v elektrárně probíhaly práce na zjištění příčin havárie.

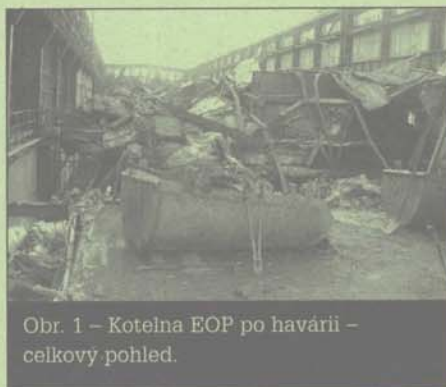
Obr. 1 – Kotelna EOP po havárii – celkový pohled.

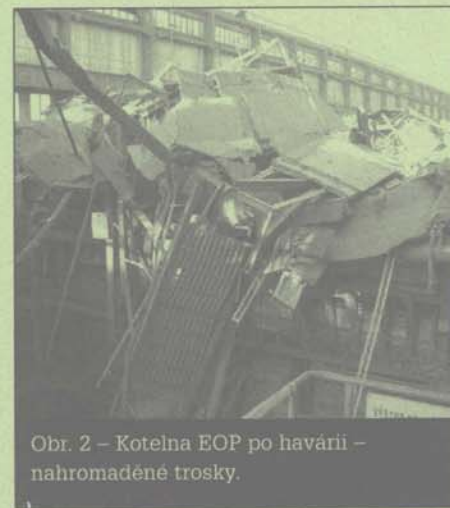
Obr. 2 – Kotelna EOP po havárii – nahromaděné trosky.

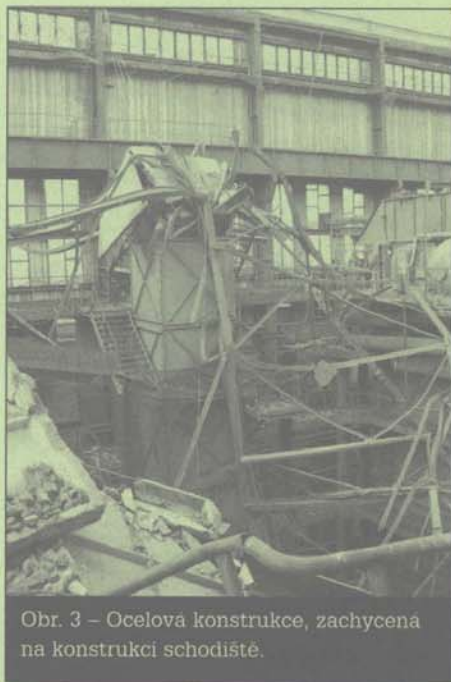
Obr. 3 – Ocelová konstrukce, zachycena na konstrukci schodiště.

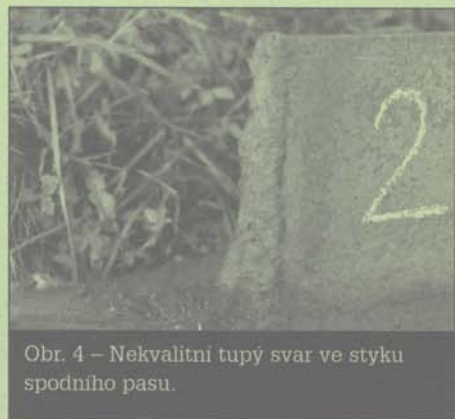
- neprovedené úkopy u tupých svarů, do kořene tupého svaru vloženy kusy cizorodého materiálu, tam, kde to takzvané „nevyšlo“, neprovařené kořeny tupých svarů – svar má charakter povlaku svarového kovu po povrchu materiálu,

Obr. 4 – Nekvalitní tupý svar ve styku spodního pasu.

V rámci metalografického rozboru byla provedena tahová zkouška vzorku svaru dolního pasu (obr. 8). Při této zkoušce byla zjištěna mez pevnosti svařovaného spoje 177 MPa, což je asi 58 % pevnosti, předpokládané tehdy platnou návrhovou normou. (obr. 4, obr. 5). Lze konstatovat, že ocelová konstrukce byla vyrobena na velmi nízké odborné úrovni. Vady byly koncentrovány u rozhodujících nosných prvků (tažené pasy vazníků, kde svařované spoje jsou vždy dva v každém styčnicku, tj. ve vzdálenostech tři metry). Jednalo se o vady obtížně vizuálně zjištělné a jejich existenci můžeme označit jako vady skryté.

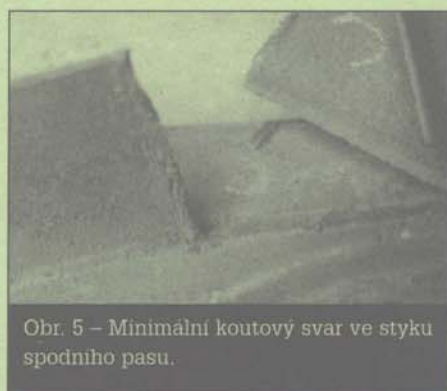
- chybějící kusy svarů jak u tupých svarů, tak i u svarů koutových, minimální rozměry koutových svarů, neodpovídající výkresům,
- technologicky nesprávně provedené svary, kdy vlivem špatné technologie došlo ke zkřehnutí materiálu a následně ke křehkému lomu,
- náhrady materiálů jinými právě dostupnými profily,
- montážní svary pasů, prováděné v zimě bez předehřevu.

Obr. 5 – Minimální koutový svar ve styku spodního pasu.

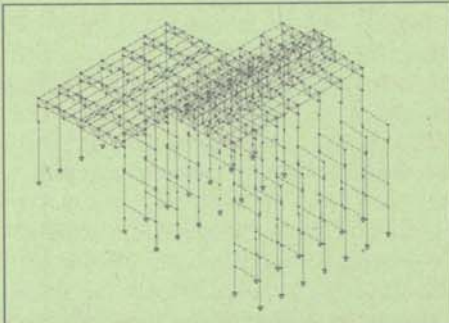
Jeden posudek použil prostorový výpočetní model; výpočet byl proveden programem FEAT, vyhodnocení bylo provedeno jak podle současně platných norem, tak podle norem platných v době vzniku konstrukce. Druhý znalecký posudek řešil model rovinného příhradového vazníku programem IDANEXIS. Model vazníku byl uvažován s ohybově tuhými pásy a kloubově připojenými mezipásovými pruty. Bylo uvažováno řešení lineární a vzhledem k rozpětí vazníku i řešení geometricky nelineární. Při výpočtu sil na prostorovém modelu pouze od stálého normového zatížení (tj. zatížení, kterému konstrukce skutečně v okamžiku havárie vzdorovala) na části střechy, zatížené žebírkovými panely, byla dosažena následující úroveň napjatosti:

Obr. 6 – Prostor. výpočetní model pro FEAT

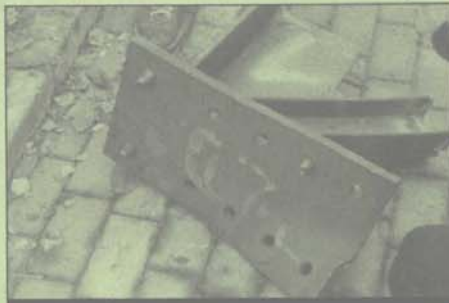
Obr. 7 – Houževnatý lom šroubů v přípoji vazníku.
