HAVÁRIE STŘECHY KOTELNY ELEKTRÁRNY OPATOVICE NAD LABEM

PŘED HAVÁRIÍ, JEJÍ PRŮBĚH

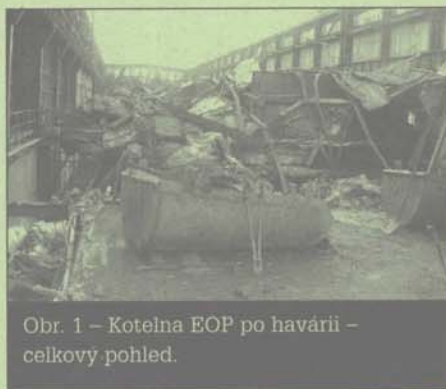
Obr. 1 – Kotelna EOP po havárii – celkový pohled.

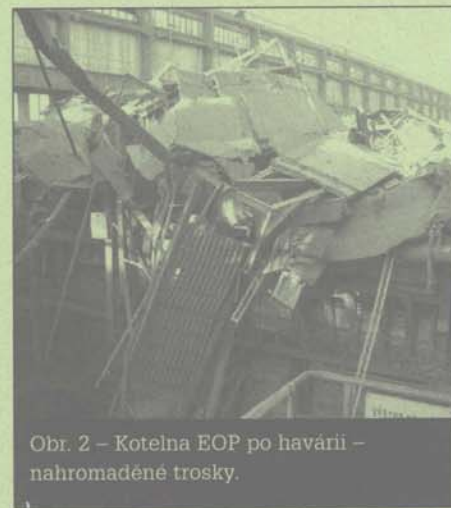
Obr. 2 – Kotelna EOP po havárii – nahromaděné trosky.

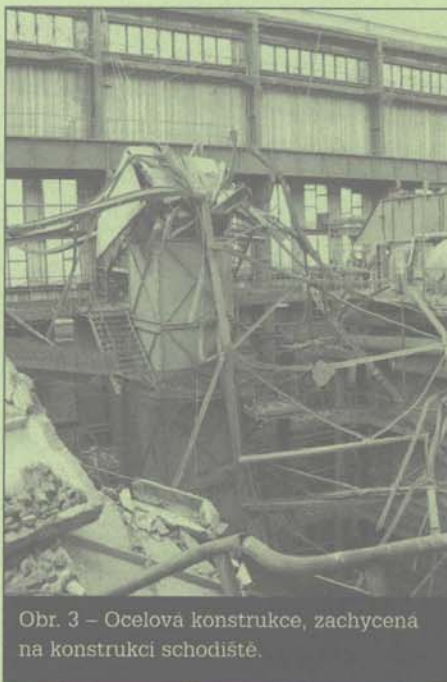
Obr. 3 – Ocelová konstrukce, zachycena na konstrukci schodiště.

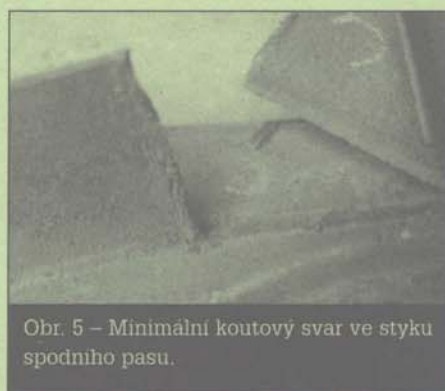
- chybějící kusy svarů jak u tupých svarů, tak i u svarů koutových, minimální rozměry koutových svarů, neodpovídající výkresům,
- technologicky nesprávně provedené svary, kdy vlivem špatné technologie došlo ke zkřehnutí materiálu a následně ke křehkému lomu,
- náhrady materiálů jinými právě dostupnými profily,
- montážní svary pasů, prováděné v zimě bez předehřevu.

Obr. 5 – Minimální koutový svar ve styku spodního pasu.
