## Rekonstrukce haly ve stanici Praha hlavní nádraží

### Reconstruction of the Prague Main Railway Station Hall

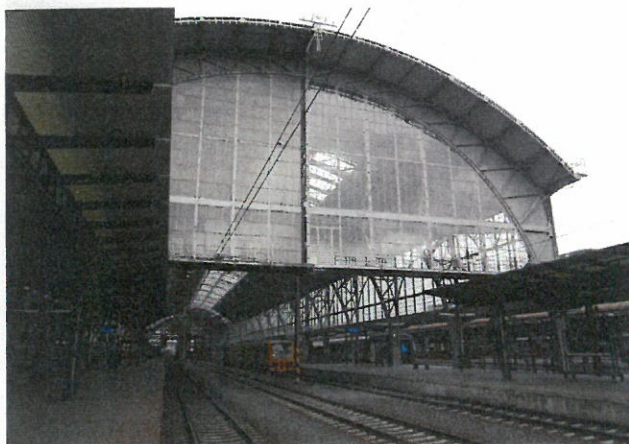
*Pohled na jižní čelo haly, kde je vidět zrekonstruovaná a původní část haly.*

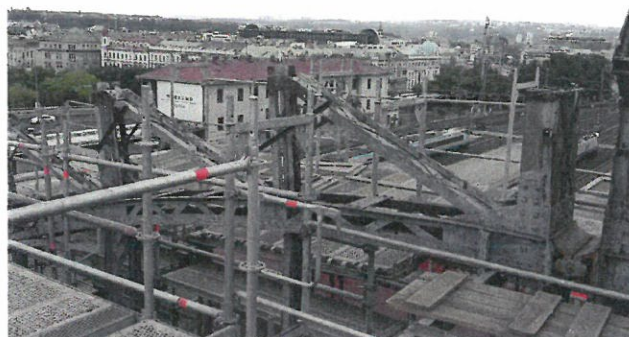
*Vazba oblouku 21 bez zkorodovaných horních pasů a vaznic před namontováním nových prvků*

Korozní poškození se týká nejen jednotlivých povrchů profilů těchto vazeb, ale i plechů ve styčnicích. Horní pasy příhradových vazníků příčných vazeb, vaznice, střešní ztužidla a světlíkové nosníky byly vyměněny. Pro demontáže i montáže jsme využili mobilní jeřáb Demag AC100 umístěný na plošinovém vagónu.

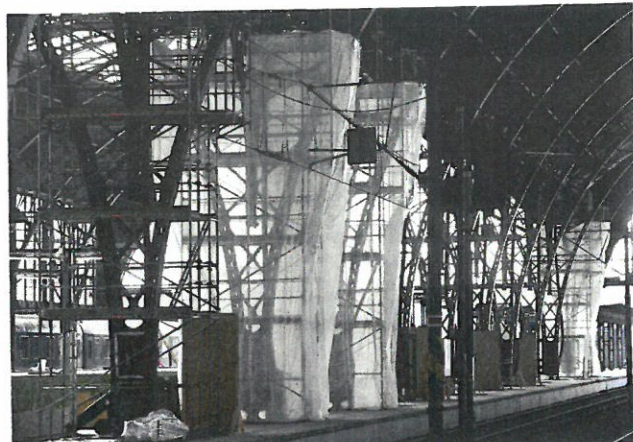
Typickým korozním poškozením, které se objevuje v celé hale, je korozní úbytek plechů a jejich vybočení ve spodní plnostěnné části sloupů u jejich paty. Přibližně polovina stěn sloupů na III. nástupišti byla „vybočena“. Vodorovná deformace stěny dosahovala až 40 mm! Stěny včetně vnitřních výtuh musely být postupně vyřezány a nahrazeny novými. Příčinou vybočení mohlo být výrazné snížení tuhosti stěny při snížení tloušťky plechu vlivem koroze z 10 mm na 6–7 mm. K vybočení též pravděpodobně došlo v důsledku zvětšení objemu vody v dutině sloupu po jejím zamrznutí. Některé sloupy na III. nástupišti jsou však natolik korozně poškozeny, že jsou jejich spodní plnostěnné části vyměňovány v celém rozsahu.

Provádění rekonstrukce nosných sloupů na 3. nástupišti

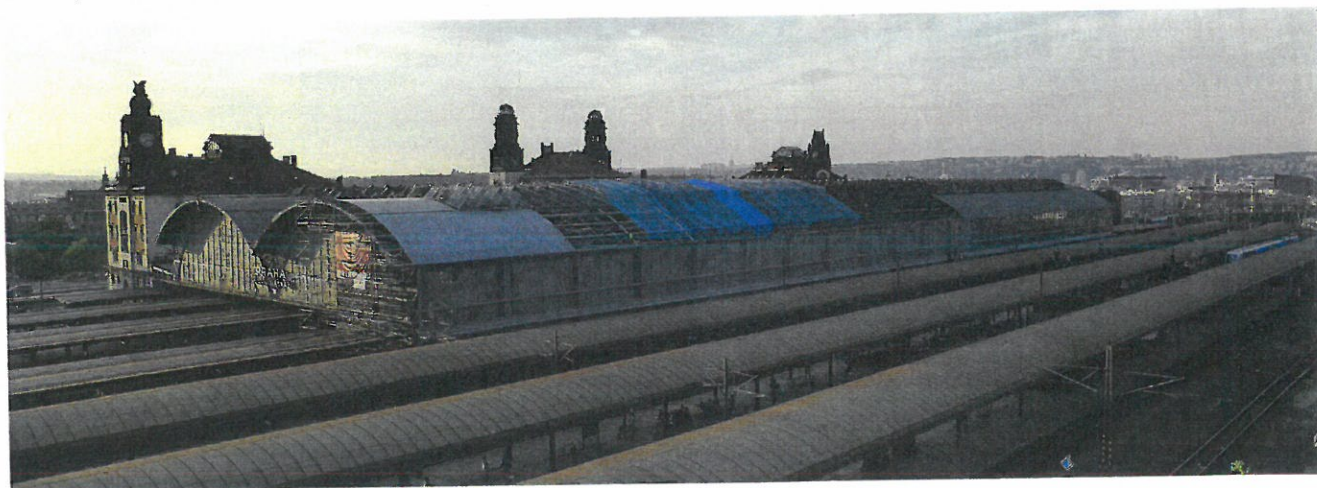
Pohled na jednotlivé fáze oprav zastřešení

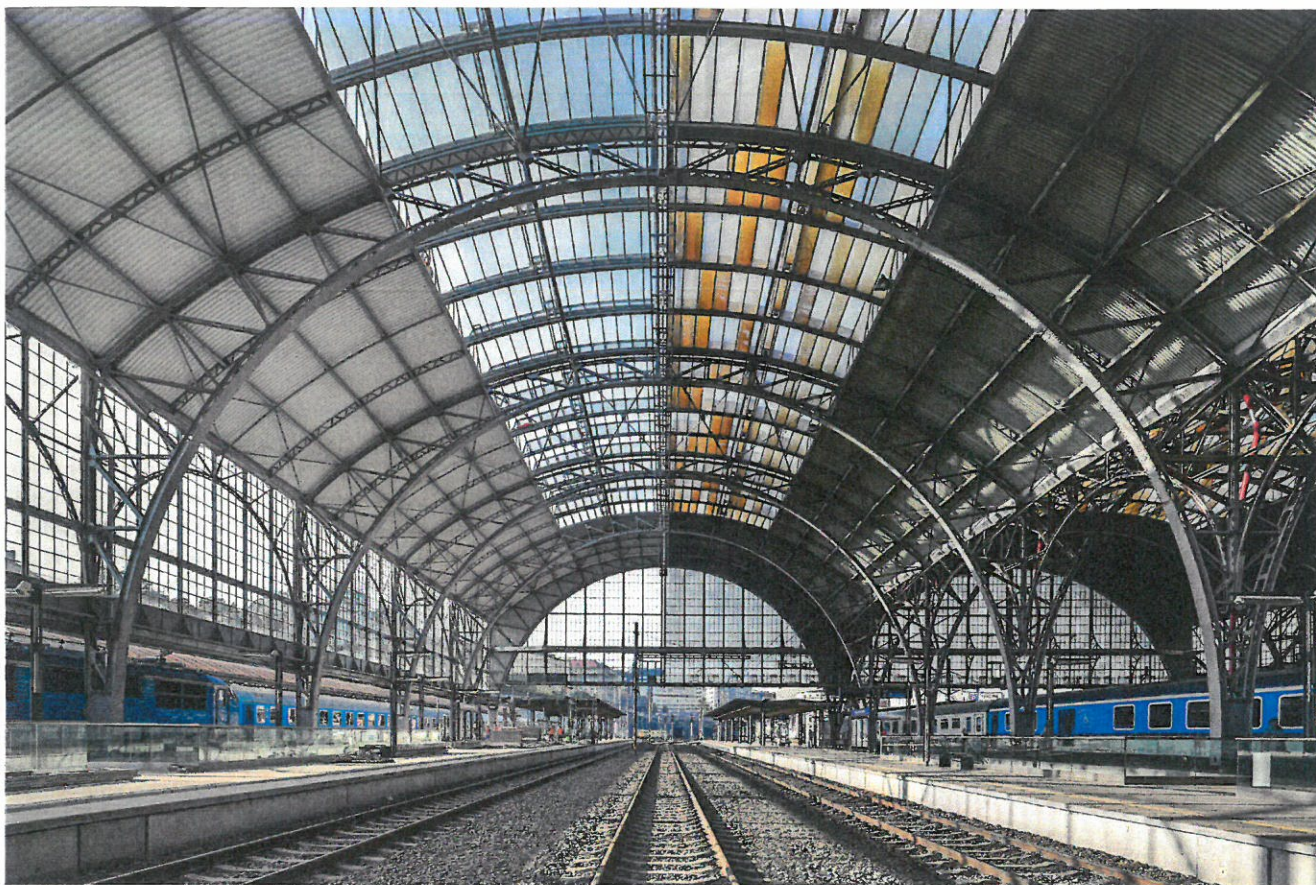
Srovnání finálně dokončené a původní části při pohledu zevnitř
