# Oprava havarované konstrukce střechy kotelný v Elektrárně Opatovice

Ing. Jaroslav VÁCHA

Ing. Pavel HÁŠA

Excon, a. s.

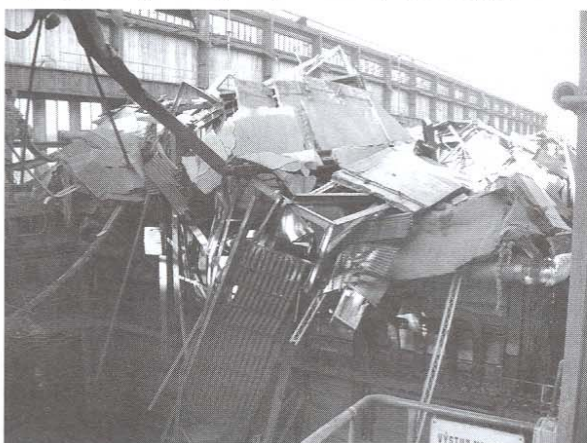
kem havárie bylo porušení dolního pásu vazníku u severní štítové stěny. Změněný statický systém vazníku se potom utrhł od sloupů (připoj přes čelní desky). Vzhledem k silnému podélnému vyztužení mezi vazníky a obrovské kinetické energii těžkého betonového pláště se destrukce prvního vazníku dominově přenesla na sousední vazníky a přes dilataci (která pohyby konstrukce nebyla schopna absorbovat) i na druhou část střechy za dilatací. Zřítla se celá konstrukce střechy kotelny, tj. střešní plášť, vaznice včetně ztužení i vazníky – celkem cca 1 700 t materiálu. Z konstrukce zůstaly pouze sloupy. Horní dřívky sloupů nad jeřábovou dráhou byly havárií deformovány (většinou směrem dovnitř haly), některé sloupy kromě celkového zakřivení vykazovaly i lokální plastické deformace (prolomení pásnice a vyboulení stěny v místech nevhodně řešených detailů připoje jeřábové dráhy, především u sloupů v řadě D). Pohled do kotelny po zřícení střechy je na obr. 3.

- celá konstrukce střechy byla poddimenzovaná jak z hlediska tehdejších, tak i dnešních požadavků na spolehlivost (při uvažování zatížení podle původní dokumentace);
- konstrukce byla po celou dobu existence přetížena. Střešní plášť byl těžší, než měl být podle původního stavebního projektu (byly použity dva druhy různých těžkých panelů, na nichž byla vrstva betonu tlustá až 110 mm o objemové hmotnosti až 1 800 kg/m<sup>3</sup>, pravděpodobně jako nepodařený pokus o lehký beton);
- konstrukce byla nekvalitně vyrobena. Největší závady vykazovaly svarové připoje vazníků (na havárii měly podíl zejména nekvalitně provedené tupé svary dolního taženého pásu vazníků, kde u některých nebylo dosaženo ani 60% předpokládané únosnosti).

Vzhledem ke kumulaci chyb a závad konstrukce (které konstrukce vykazovala po celou dobu používání) byla inicializace porušení už pouze souhrou nepříznivých vlivů. V noci před havárií byly mimořádně nepříznivé klimatické podmínky (děšť se sněhem). Voda nasákla do neizolovaných vrstev betonu na části střechy, kde právě probíhala výměna krytiny, a tím ještě zvýšila přetíženi konstrukce [1].

Obr. 3. Pohled do kotelny po havárii  
(v popředí zbytky střešní konstrukce na kotli)

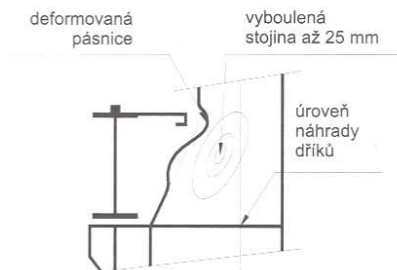
se ukázalo jako konstrukčně nevhodné. Podle původní dílenské dokumentace bylo zjištěno, že sloupy v řadě D kreslil jiný tým konstruktérů než sloupy v řadě C. V místě zlomení sloupů v řadě D bylo zjištěno lokální vyboulení pásnice (vtlačení pásnice do sloupu) a vyboulení stojiny až o 25 mm (obr. 5).

Obr. 5. Lokální deformace sloupů v řadě D

Na základě výsledků měření a podrobné prohlídky konstrukce byly všechny horní části sloupů s celkovou deformací větší než H/100 (uvažováno ohnutí od úrovně jeřábové dráhy, tj. deformace cca 62 mm) a všechny sloupy s výraznými lokálními deformacemi (vyboulení stojiny nebo pásnice o více než 10 mm) nahrazeny novými profily. Zakřivení sloupů o velikosti H/100 bylo při kontrolním přepočtu zahrnuto do statického modelu příčné vazby. Úroveň, od které byly dřívky vyměňovány, je patrná z obr. 4 a obr. 5 (u vyměňovaných dřívků v řadě D byl nový profil vyztužen i v úrovni připoje horního pásu jeřábové dráhy). Konstrukce pod úrovní jeřábové dráhy nevykazovala výrazné deformace způsobené havárií. Vyměňované dřívky jsou svařované profily I s pásnicemi 300 x 20 mm (resp. 300 x 25) a stojinou 800 x 12 mm.

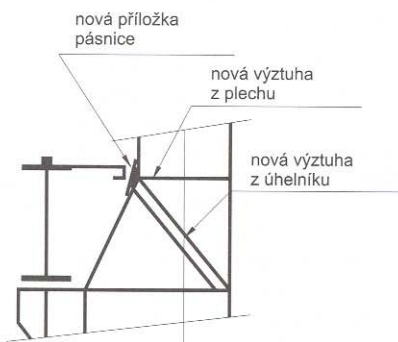
Obr. 6. Oprava sloupu v řadě D v místě přípoje JD

Do všech sloupů v řadě D, které nebyly vyměněny, byly dodatečně vevařeny vodorovné výztuhy v úrovni přípoje horního pasu jeřábové dráhy. Po podrobné prohlídce jednotlivých dřívků a změření lokální deformace byly v případě potřeby ještě přivařeny ke stojině šikmé výztuhy z úhelníků a příložky k pásnici v místě zlomu (obr. 6).

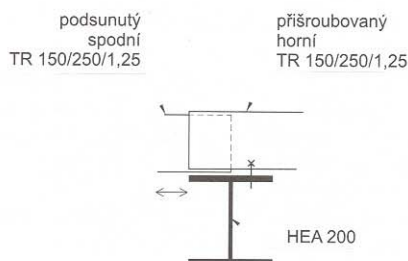
Obr. 7. Detail posuvného uložení trapezového plechu k hornímu pasu vazníku

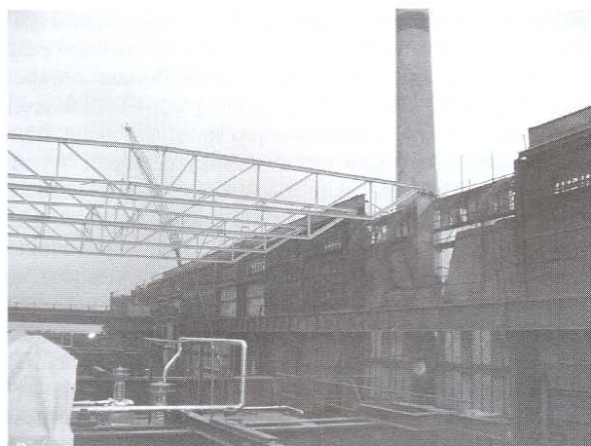
Obr. 8. Montáž vazníků, vpravo před komínem vyměněný horní dřev sloupu v řadě D
