# Praha hlavní nádraží – obnova ocelové konstrukce historické haly nástupišť

**Podmínkou prodloužení životnosti zastřešení nástupištní haly železniční stanice Praha hlavní nádraží byla komplexní obnova poškozených částí nosné ocelové konstrukce. Poslední realizovanou opravou byla aplikace protikorozičního nátěru v roce 1988, té však nepředcházela obnova samotné ocelové konstrukce.**

### Prague Main Station – Renovation of the Steel Structure of the Historical Platform Hallway

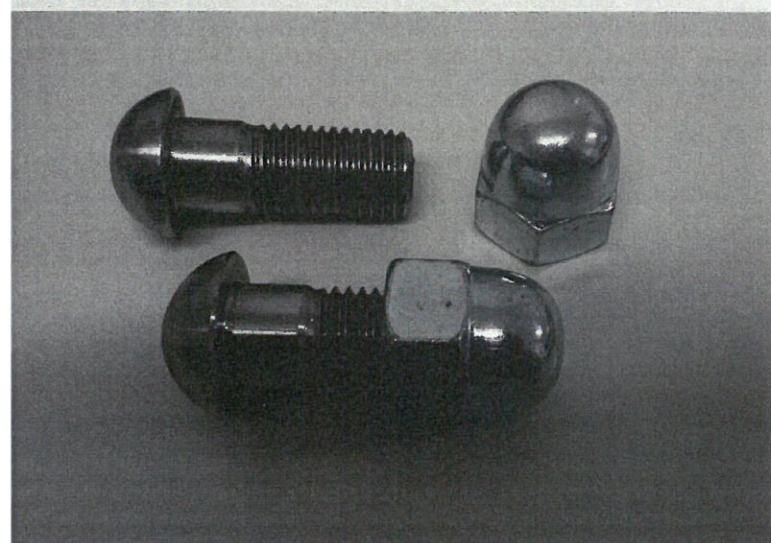
▲ Obr. 5. Náhrada nýtů – nýtový šroub a uzavřená matice

Veškeré práce respektují skutečnost, že se obnovuje historická památka, a tak práce probíhají pod dohledem památkářů. Původní nýtové spoje jsou nahrazovány na míru vyrobenými nýtovými šrouby a uzavřenými maticemi (obr. 5). Pouze ve výjimečných případech je použita klasická technologie nýtování za tepla.

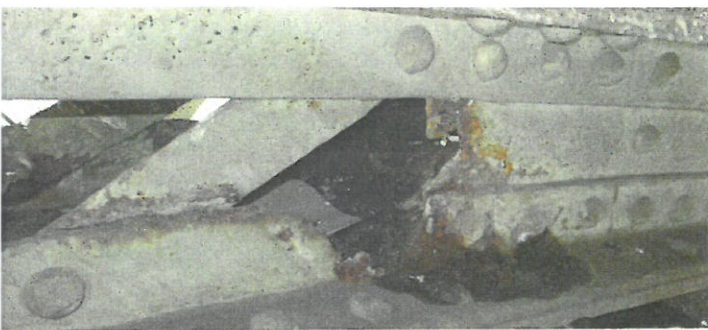
▲ Obr. 6. Korozní poškození spodního pasu příčné vazby – vazba 21 A-B

Spodní pasy příčné vazby, ve kterých byla zjištěna při prohlídce závažná oslabení jednotlivých profilů nebo zkorodování diagonálních

spojek ve stěně členěného prutu spodního pasu (obr. 6), jsou lokálně opravovány výměnou jednotlivých prvků (obr. 7, 8). Tato poškození se nahodile vyskytují po celém půdorysu haly.

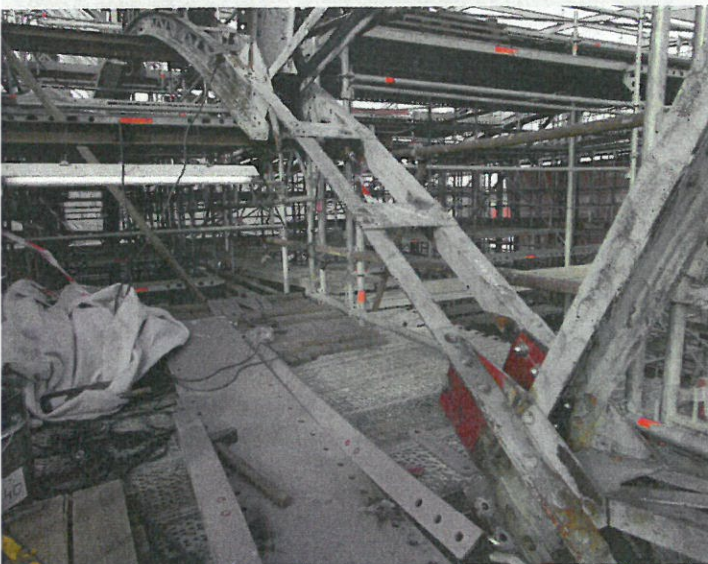
▲ Obr. 7. Spodní pas příčné vazby během opravy

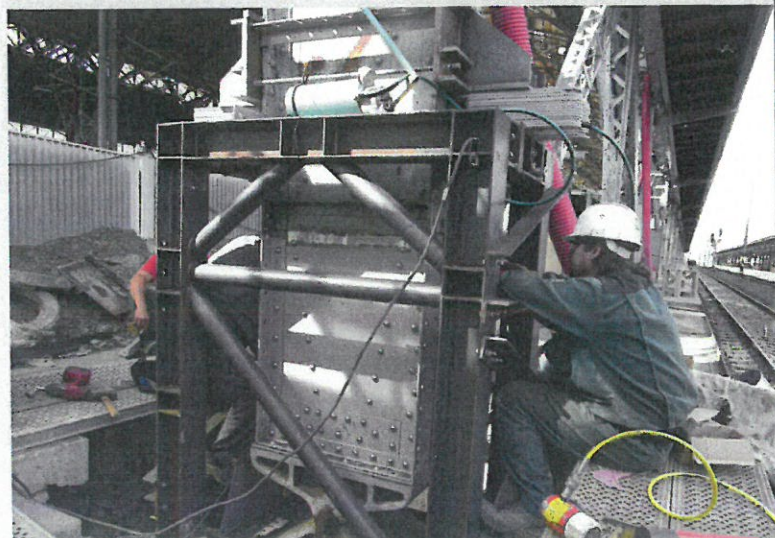
▼ Obr. 10. Montážní sestava nové spodní části sloupu 1C na IV. nástupišti

opravena náhradou celé spodní části sloupu v úrovni od ložiska až do cca 1000 mm (obr. 9). Po dobu výměny spodní části sloupu sloup podepírala provizorní podpora (obr. 10).

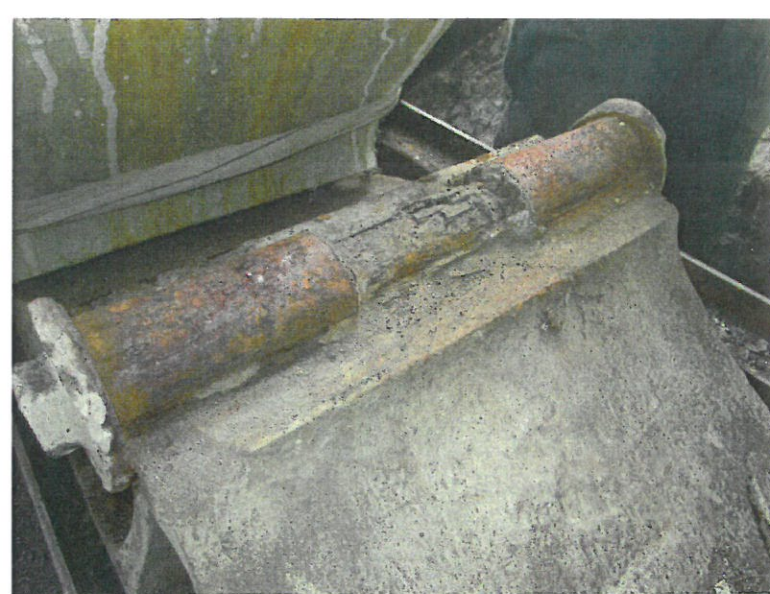
▲ Obr. 11. Kloubové ložisko po demontáži patky sloupu 1C na IV. nástupišti

Demontáž sloupu byla využita i k prohlídce a očištění kloubového ložiska (obr. 11,12). Na základě zaměření byla k ložisku vyhotovena chybějící výkresová dokumentace.

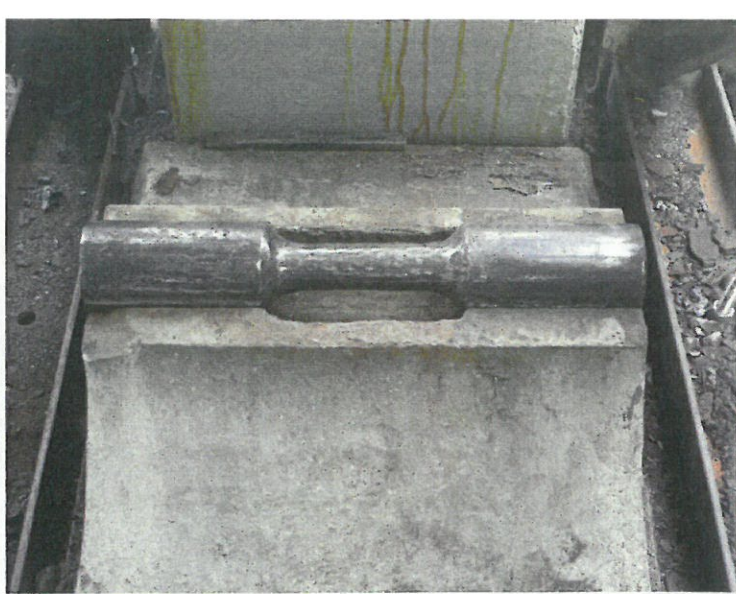
▲ Obr. 12. Kloubové ložisko po očištění s osazeným čepem. Sloup 1C na IV. nástupišti.

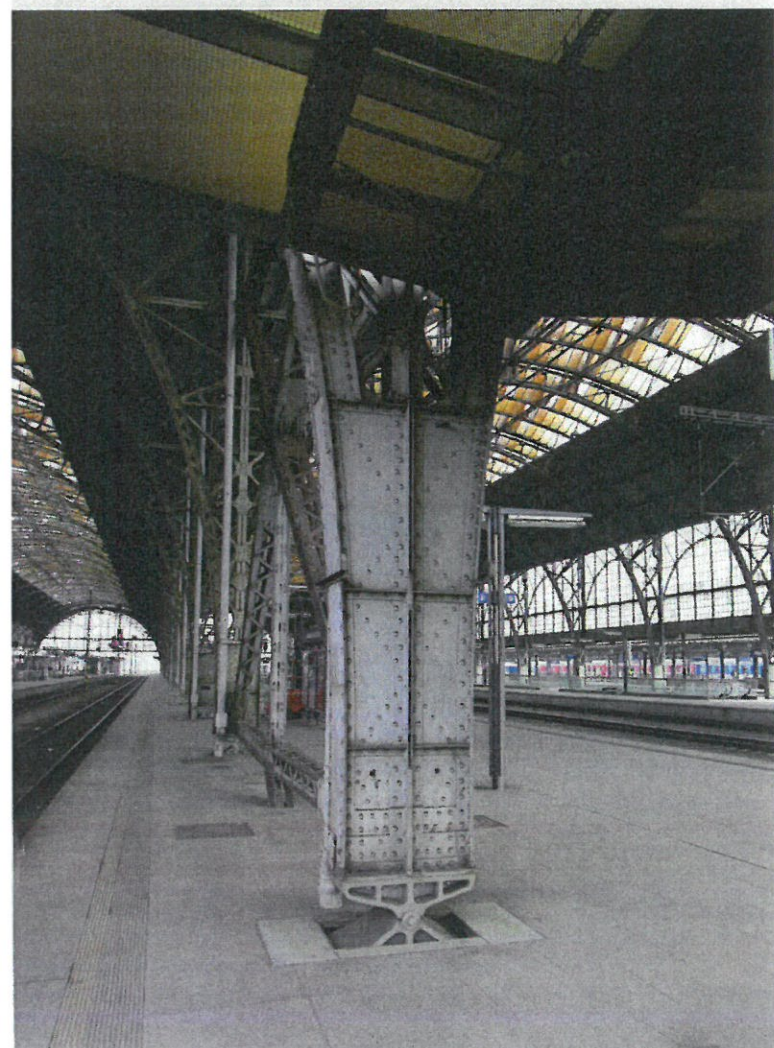
podrobné prohlídce byla i na tomto sloupu zjištěna rozsáhlá poškození plechů a profilů v jeho spodní části. Oprava proběhla náhradou celé spodní části sloupu v úrovni od ložiska až do cca 3500 mm. Po dobu výměny spodní části sloupu byl sloup podepřen provizorní podporou, během výměny sloupu byla sledována geometrie a svislá reakce sloupu.

▼ Obr. 13. Sloup 1B na III. nástupišti. Plnostěnná část je vyměněna.

Sestavení repliky sloupu z jednotlivých položek proběhlo v dílně, při sestavení byla použita klasická technologie nýtování za tepla. Po montáži do finální polohy byl sloup propojen s prvky podélného svislého ztužidla, opět pomocí klasické technologie nýtování za tepla. Byly použity nýty průměrů 16 mm a 20 mm. Obdobně byly opraveny dva další sloupy na III. nástupišti. Postup opravy sloupu 1B na III. nástupišti (obr. 13–20).

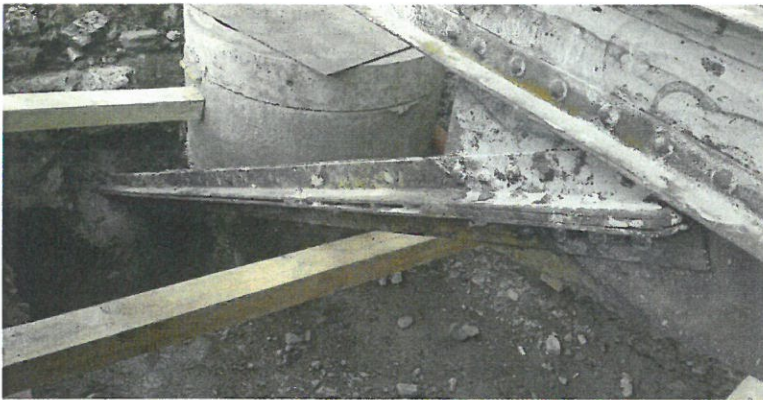
▲ Obr. 21. Zemní táhlo 1C na IV. nástupišti po odkrytí – stav před výměnou

Po otryskání konstrukce byl zjištěn nevyhovující stav vodorovné části ztužidla, která je částečně zapuštěna pod terénem (obr. 21). Po odstranění části povrchových vrstev nástupiště bylo shledáno korozní poškození i na horní části zemního táhla, proto bylo táhlo odkryto v celé délce až po hranu betonového základu (obr. 22). Podrobná prohlídka po otryskání odhalila masivní napadení zemního táhla korozí v takovém rozsahu, že bylo nutné zemní táhlo vyměnit.

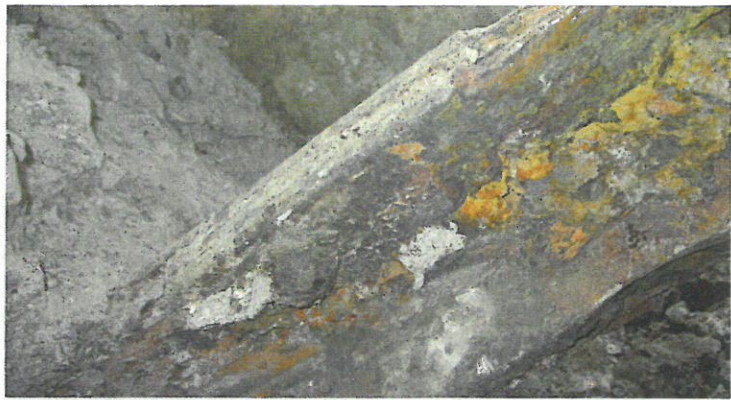
▲ Obr. 22. Zemní táhlo 1C na IV. nástupišti po odkrytí – detail nad vstupem táhla do betonového základu. Jedná se o místo s největším korozním poškozením, cca 70%.

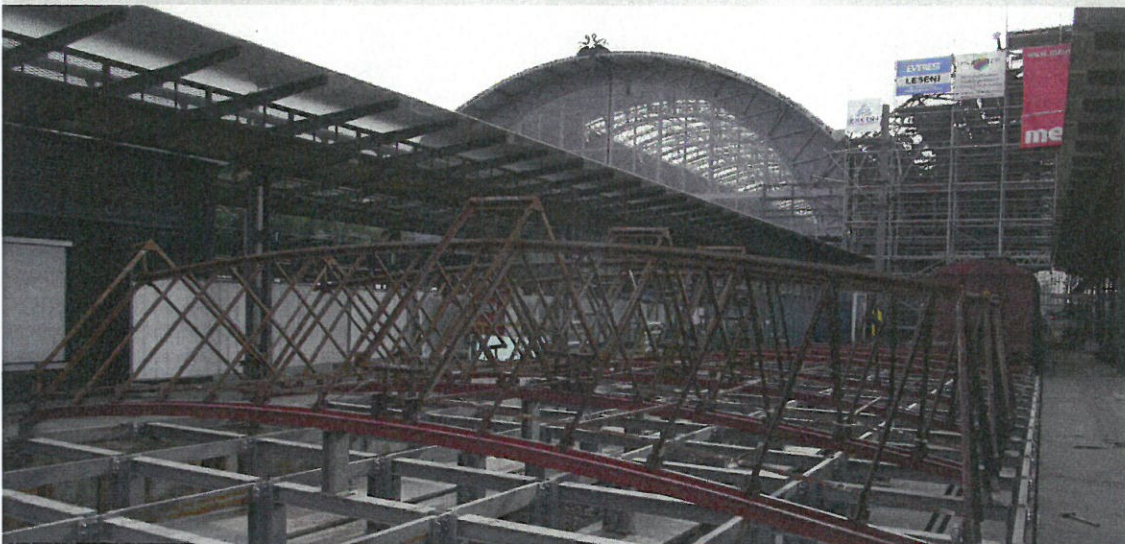
▲ Obr. 25. Uložení světlíků z pole 19 A-B na montážní stůl, kde byly světlíky opraveny, svtány s novými světlíkovými nosníky a natřeny

## Oprava polí 19–20

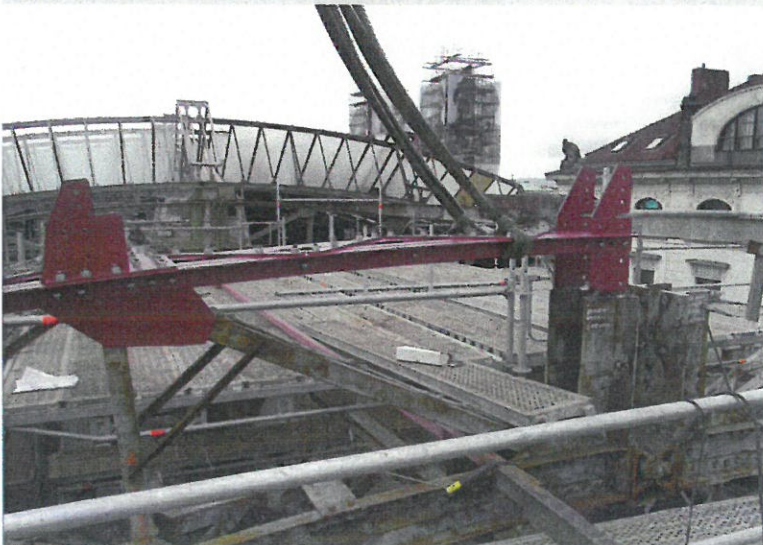
▼ Obr. 26. Montáž nových horních pasů vazníků. Vazba 20 nad III. nástupištěm. Otvory pro připojení diagonál a svislic vazníků byly dovrtány na míru až po usazení pasu, styčnickový plech se pro vrtání dočasně vyjmul ze sestavy pasu.

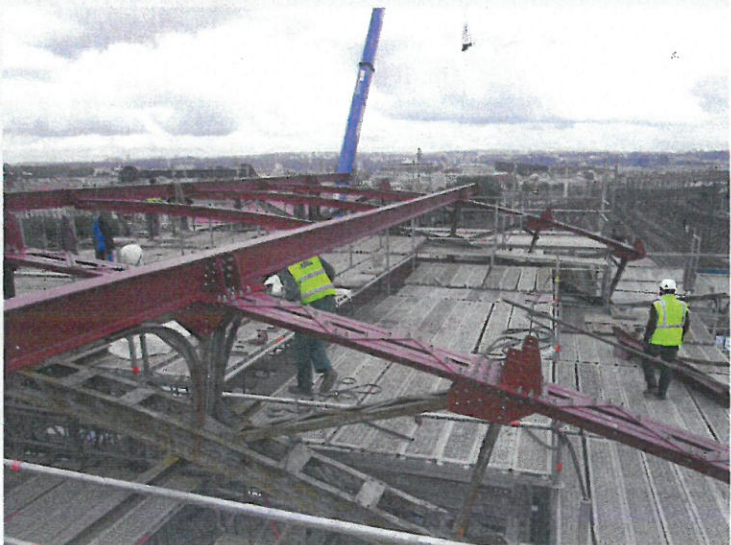
▼ Obr. 27. Montáž nových horních pasů vazníků, vaznic a propojek vaznic. Vazba 20 nad III. nástupištěm.
