# Obnova ocelové konstrukce haly hlavního nádraží v Praze

**Pražské hlavní nádraží prochází v posledních letech zevrubnou rekonstrukcí. Po obnově komerčních prostor se přistoupilo k obnově kolejí a nástupišť a také rekonstrukci ocelové příjezdové haly, která tvoří nezaměnitelný charakter nádraží. Obnova zahrnovala opravu a z části výměnu ocelových konstrukcí a nejviditelnější pro cestující je nové prosklení, které vneslo do objektu světlo a lehkost. Doplněny byly nové konstrukce příčných lávek mezi světlíky a opraveno bylo odvodnění objektu**

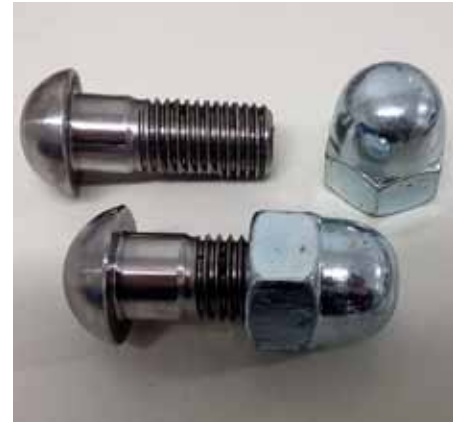
Obr. 3: Náhrada nýtů – nýtový šroub a uzavřená matice

dohledem památkářů. Původní nýtové spoje byly nahrazovány na míru vyrobenými nýtovými šrouby a uzavřenými maticemi. Pouze ve výjimečných případech byla použita klasická technologie nýtování za tepla.

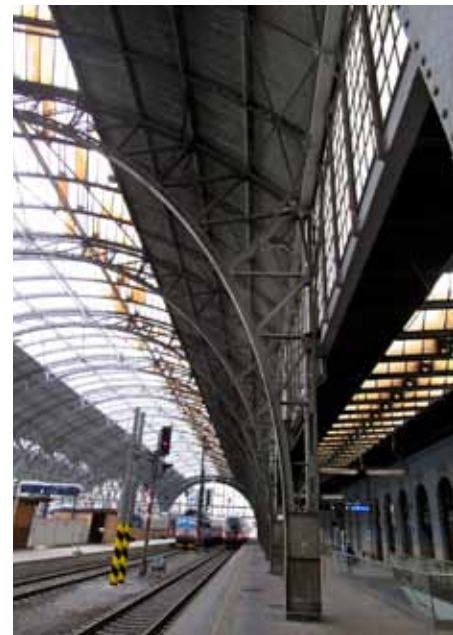
Obr. 5: Nevyhovující diagonála na IV. nástupišti

Diagonály příčné vazby, které podle statického posudku nevyhověly, byly vyměňovány ihned na začátku prací, tedy před tryskáním konstrukce.

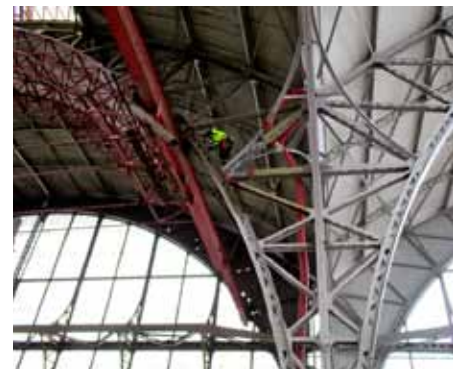
Obr. 6: Nevyhovující diagonála na III. nástupišti

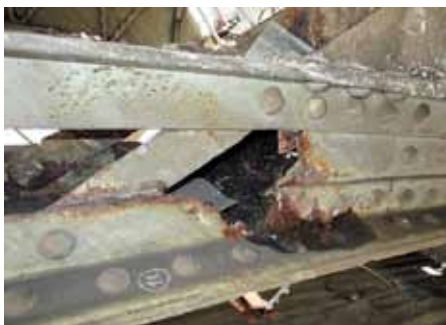
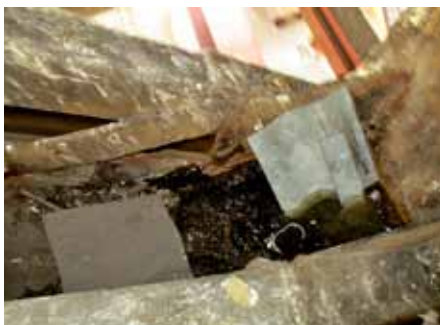
Obr. 7, 8: Korozní poškození spodního pasu příčné vazby

Spodní pasy příčné vazby, ve kterých byla zjištěna při prohlídce závažná oslabení jednotlivých profilů nebo zkorodování diagonálních spojek ve stěně členěného prutu spodního pasu, byly lokálně opravovány výměnou jednotlivých prvků. Tato poškození byla nalezena nahodile po celém půdorysu haly.

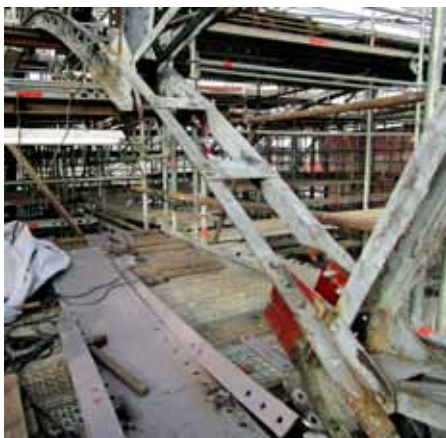
Obr. 9: Spodní pas příčné vazby během opravy

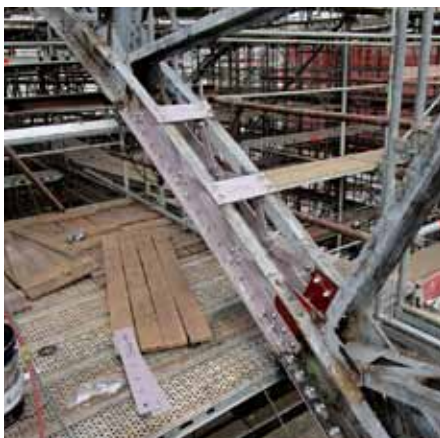
Obr. 10: Spodní pas příčné vazby po opravě

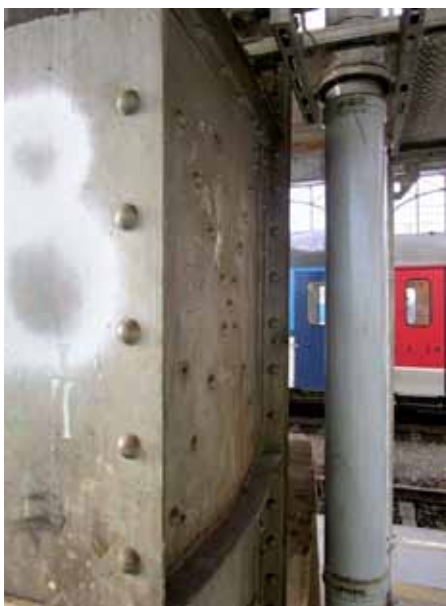
Obr. 11: Vyboulení stěn sloupů na III. nástupišti

Přibližně polovina stěn spodních částí sloupů byla „vymboulená“. Vodorovná deformace stěny dosahovaly až 40 mm. Stěny včetně vnitřních výtuh byly postupně vyřezány a nahrazeny novými. Příčinou vybočení mohlo být výrazné snížení tuhosti stěny zeslabením tloušťky plechu vlivem koroze z 10 mm na 6–7 mm, ale pravděpodobněji je to důsledek působení ledu v dutině sloupu. Plnostěnná část sloupu není na horní hraně uzavřená a při poruše střešních žlabů se mohla dutina naplnit vodou, zejména při chybném uzavření spodního revizního a odvětrávacího otvoru v boční stěně sloupu. Její zamrznutí pak mohlo způsobit deformace stěn.

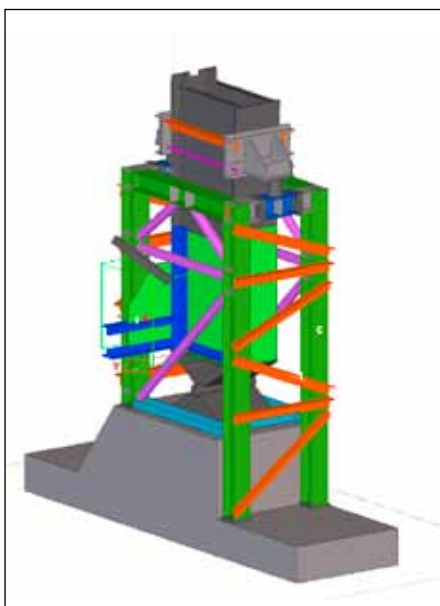
Obr. 12: Dočasné podepření sloupů

Před zahájením samotné opravy spodních částí sloupů byly sloupy dočasně oboustranně podepřeny, resp. zesíleny. Prvky pro zesílení byly provizorně montážně přivařeny ke stávající konstrukci. Dočasné podepření zajistilo dostatečnou únosnost a podepření proti vybočení zbývající oslabené části průřezu sloupu. Takto byly podepřeny i sloupy v sousedních osách, aby bylo možné opravovat více sloupů současně.

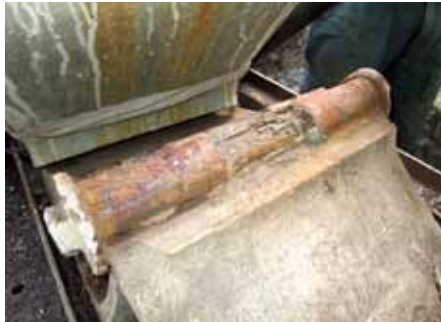
Obr. 15: Kloubové ložisko po demontáži patky sloupu

Demontáž sloupu byla využita i k prohlídce a očištění kloubového ložiska. Na základě zaměření byla k ložisku vyhotovena chybějící výkresová dokumentace.

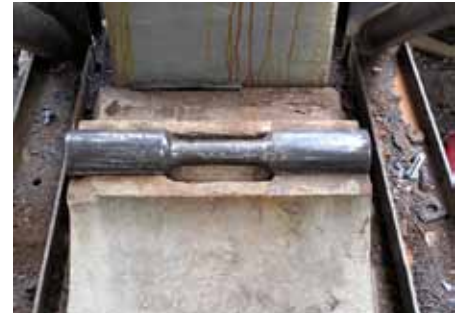
Obr. 16: Kloubové ložisko po očištění s osazeným čepem

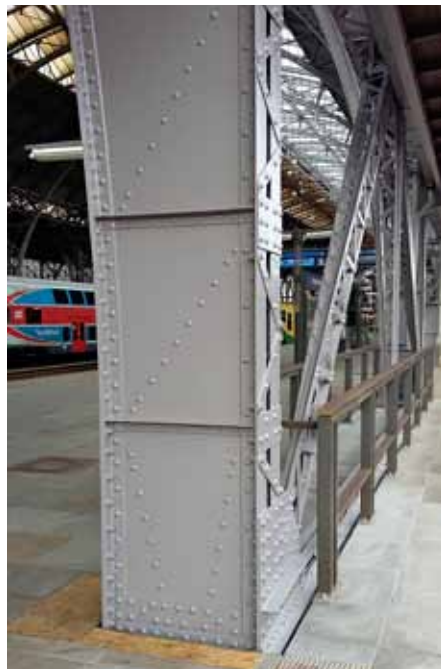
Významný zásah do původní konstrukce si vyžádala oprava sloupu 1C na IV. nástupišti, u něhož byl po podrobné prohlídce zjištěn nevyhovující stav plechů a profilů v jeho spodní části. Poškození byla tak rozsáhlá, že bylo rozhodnuto o nahradě celé spodní části sloupu v úrovni od ložiska až do výšky zhruba 1000 mm.

Obr. 17: Sloup 1C po dokončení oprav

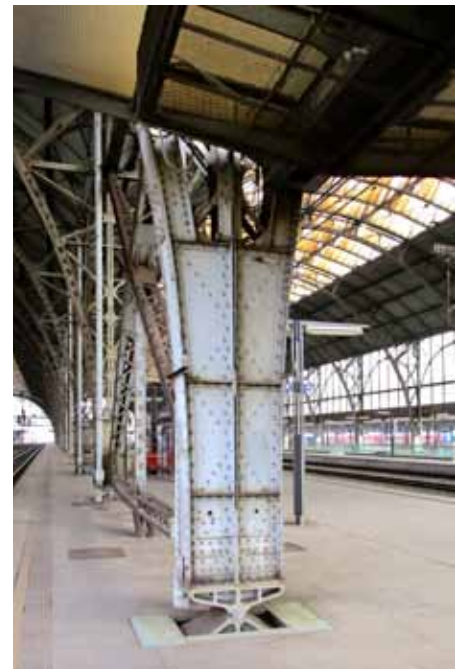
Podobně poškozený byl i sloup 1B na III. nástupišti. I na tomto sloupu byly během obnovy konstrukce jednostranně otevřeny spodní stěny sloupu a sloup byl otryskán. Po podrobné prohlídce byla i na tomto sloupu zjištěna rozsáhlá poškození plechů a profilů v jeho spodní části. V tomto případě byla vyměněna část sloupu až do výšky 3500 mm.

Obr. 18: Poškozený sloup 1B

Sestavení repliky sloupu 1B z jednotlivých položek proběhlo v dílně, při sestavení byla u tohoto sloupu použita klasická technologie nýtování za tepla. Po montáži do finální polohy byl sloup propojen s prvky podélného svislého ztužidla, opět pomocí klasické technologie nýtování za tepla. Byly použity nýty průměrů 16 mm a 20 mm. Obdobně byly opraveny dva další sloupy na III. nástupišti.

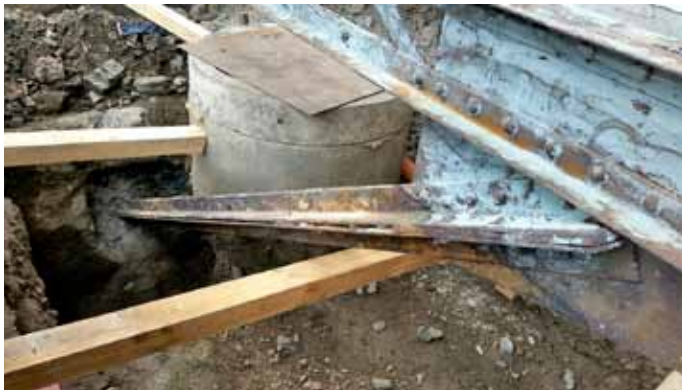
Po otryskání konstrukce byl zjištěn nevyhovující stav vodorovné části ztužidla, která je částečně zapuštěna pod terémem. Po odstranění části povrchových vrstev nástupiště bylo shledáno korozní poškození i na horní části zemního táhla, proto bylo táhlo odkryto v celé délce až po hranu železobetonového základu. Podrobná prohlídka po otryskání odhalila masivní napadení zemního táhla korozí v takovém rozsahu, že bylo nutné zemní táhlo vyměnit.

Obr. 23: Zemní táhlo 1C po odkrytí – stav před výměnou

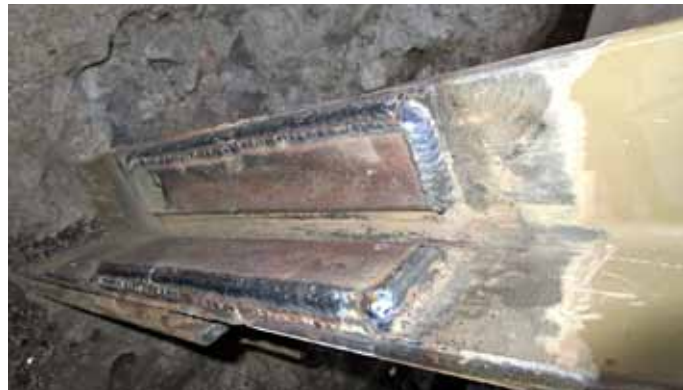
Obr. 24: Zemní táhlo 1C – detail místa s největším korozním poškozením (cca 70 %) po opravě

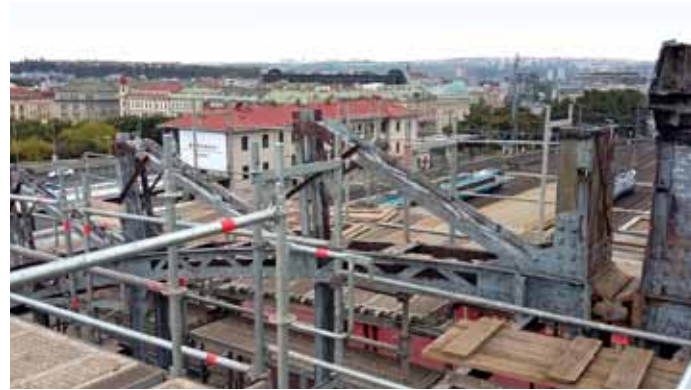
ně větší korozní poškození než ostatní pole. To se týkalo nejen jednotlivých povrchů profilů, ale i plechů ve styčnicích. Horní pasy příhradových vazníků příčných vazeb, vaznice, střešní ztužidla a světlíkové nosníky byly vyměněny. Pro demontáže i montáže byl využit mobilní jeřáb Demag AC100 umístěný na plošinovém vagónu.

Obr. 30: Příhradové vazníky oblouků po demontáži horních pasů

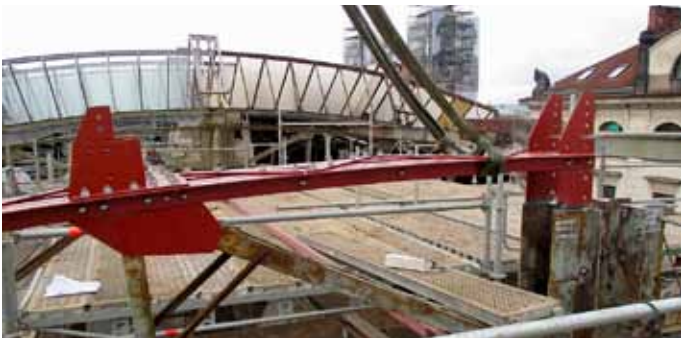
Obr. 31: Montáž nových horních pasů vazníků, otvory pro připojení diagonál a svislé vazníky byly dovtárány na míru až po usazení pasu, styčnický plech se pro vrtání dočasně vyjmul ze sestavy pasu
