Elektrárna Dětmarovice – oprava části odsíření po požáru

V létě roku 2017 byla budova absorberu a odvodňovací jednotky sádrovce Elektrárny Dětmarovice, a.s., zasažena požárem – s ohniskem uvnitř tělesa absorberu ABS1. Požár významně poškodil jak vlastní konstrukci tělesa absorberu ABS1, tak i samotnou nosnou ocelovou konstrukci části budovy ABS, částečně pak i sousední těleso absorberu ABS2 a přilehlou nosnou konstrukci technologické budovy odvodňovací jednotky sádrovce (OJS). Bez poškození nezůstal ani výstupní kouřovod ABS1 na střeše objektu, který byl v době požáru rekonstruován. V článku je popsána oprava této části odsíření.

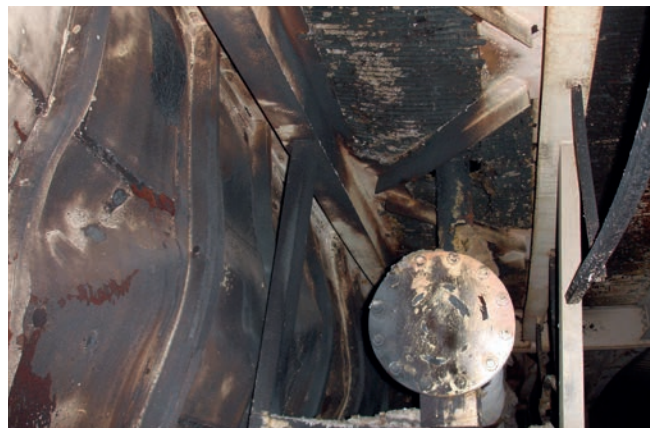
Poškození pláště tělesa ABS1 na úrovni +16,1 metru

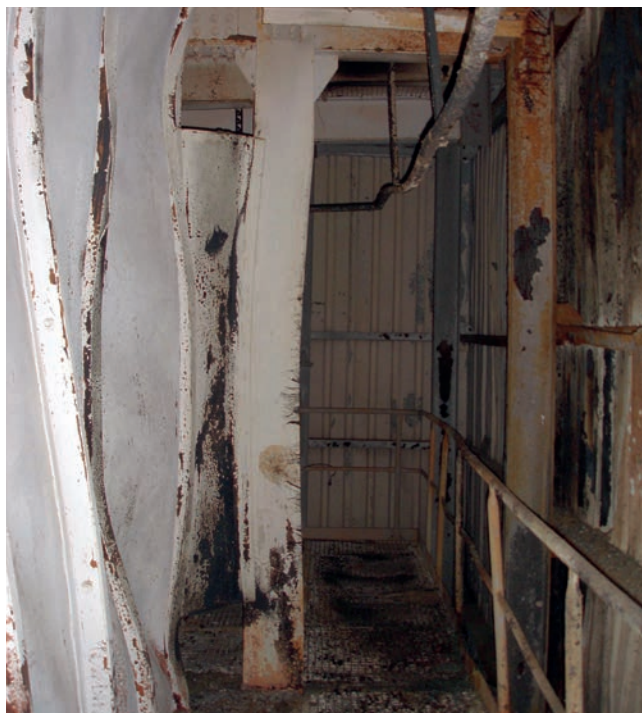
Poškozená nosná ocelová konstrukce na úrovni +16,1 metru – sloup nosné ocelové konstrukce budovy ABS, poškození pláště tělesa ABS1 na úrovni +16,1 metru

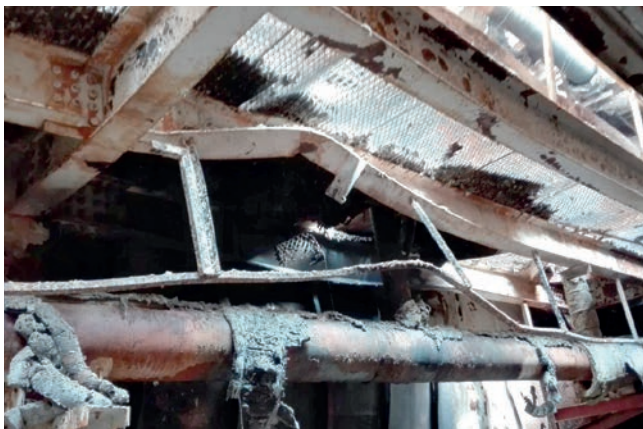
Poškozená nosná ocelová konstrukce na úrovni +16,1 metru

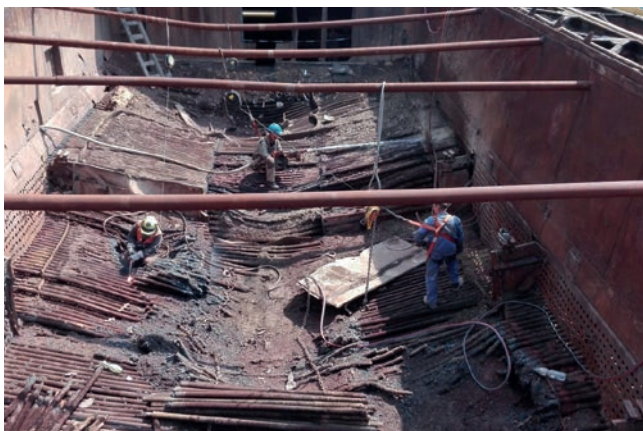
Poškozená technologie pro přehřívání spalin na úrovni +23 metru; zařízení bylo v blízkosti epicentra požáru

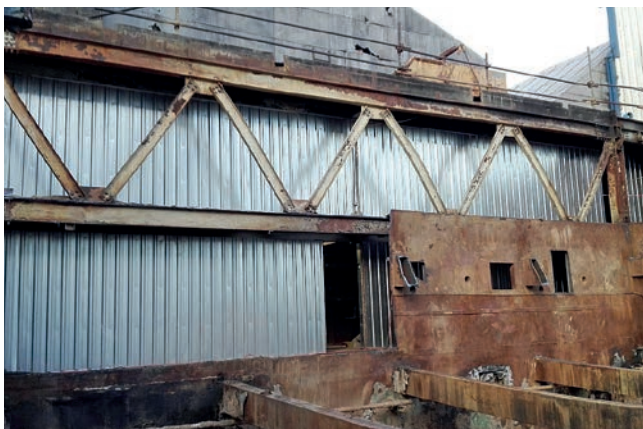
Postupná demontáž pláště – pohled na provizorní stěnu, oddělující provozovaný ABS2 od staveniště

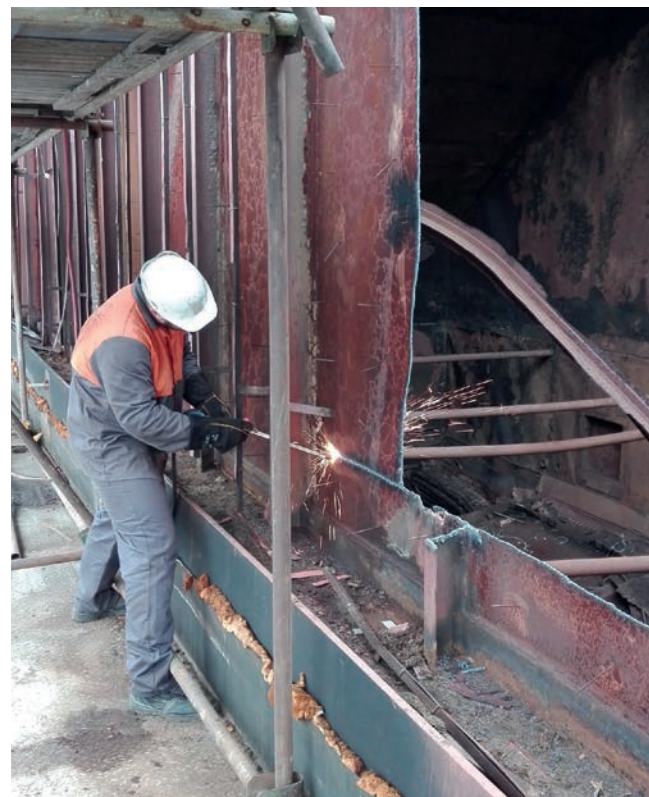
Postupná demontáž pláště tělesa ABS1, rozpalování na manipulovatelné dílce

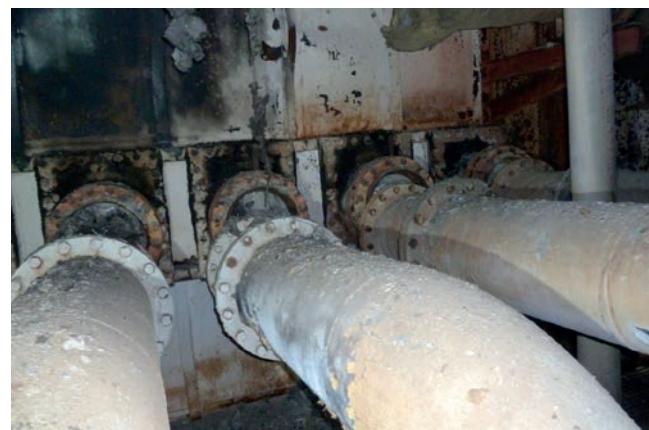
Poškozené technologické potrubí před demontáží

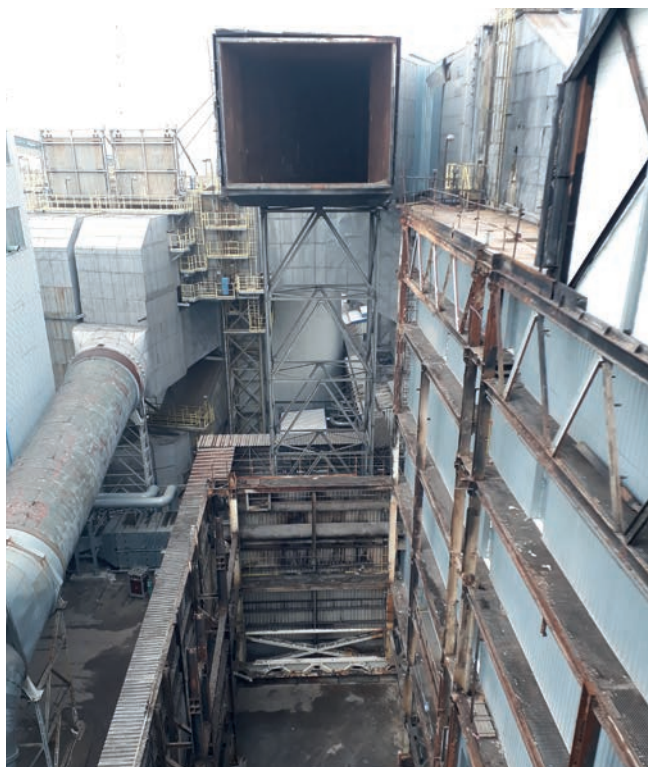
Stav objektu po dokončení demontáží poškozených konstrukcí ABS1

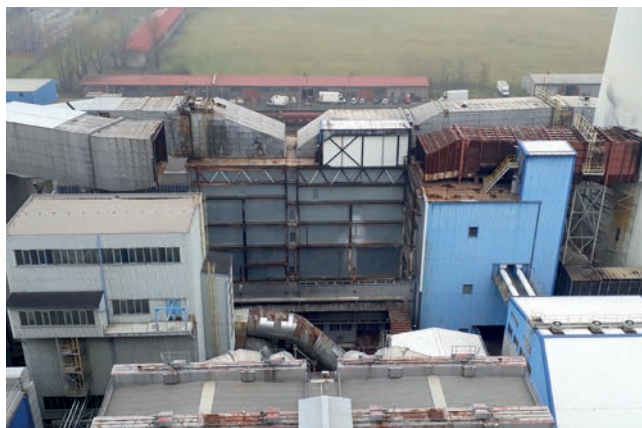
Celkový pohled, stav objektu po dokončení demontáží poškozených konstrukcí ABS1

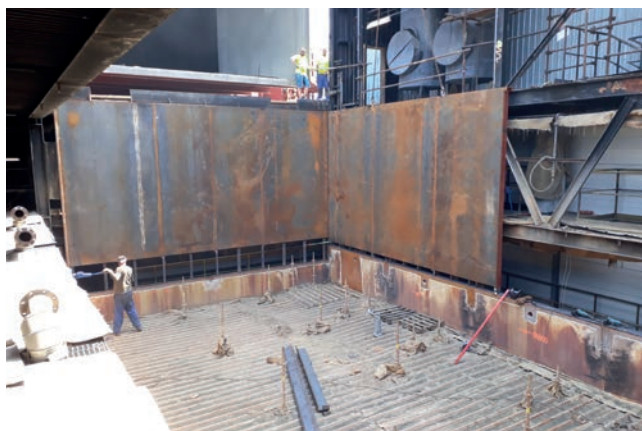
Poškození části konstrukce tělesa na výstupu, která nemusela být dosud chráněna protikoročním nátěrem, byla závažná. Proto byla část tělesa v rozsahu nad +21,2 metru, včetně navazujícího kouřovodu nad půdorysem tělesa, zcela demontována a nahrazena novými konstrukcemi.

Nové konstrukce stěn výstupní části tělesa ABS2 nad úrovní +21,2 metru

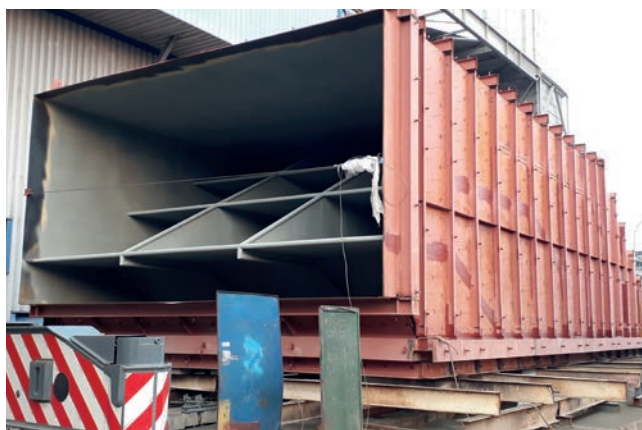
Nová konstrukce výstupního kouřovodu (tzv. outletu) ABS2, úroveň +25,4 metru

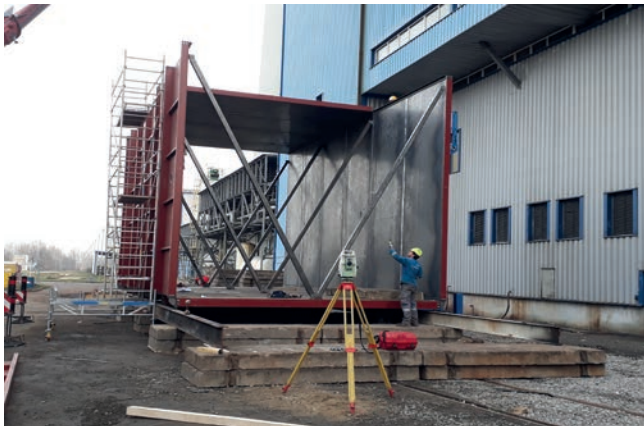
Montáž kouřovodu, sestavování z jednotlivých montážních dílců 4 × 5,6 metru

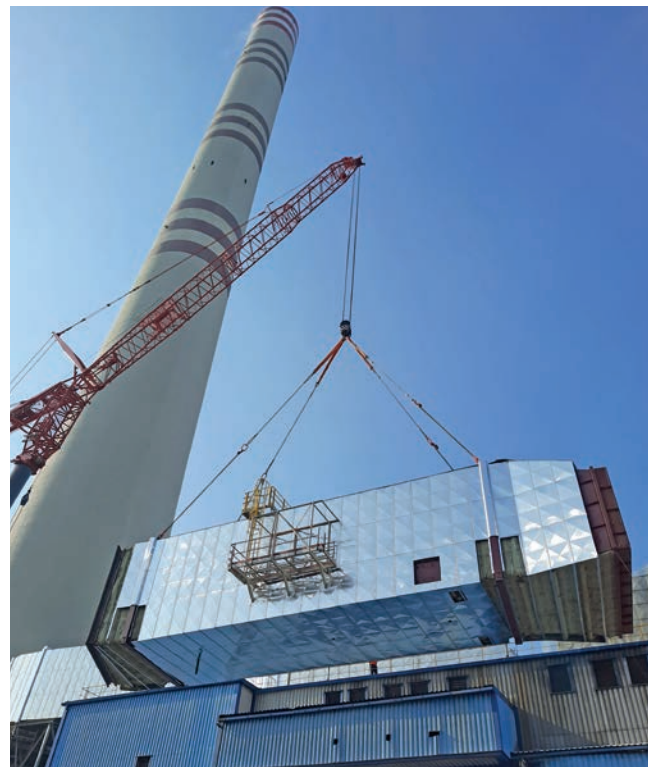
Montáž nového kouřovodu ABS1, včetně opláštění a technologických plošin

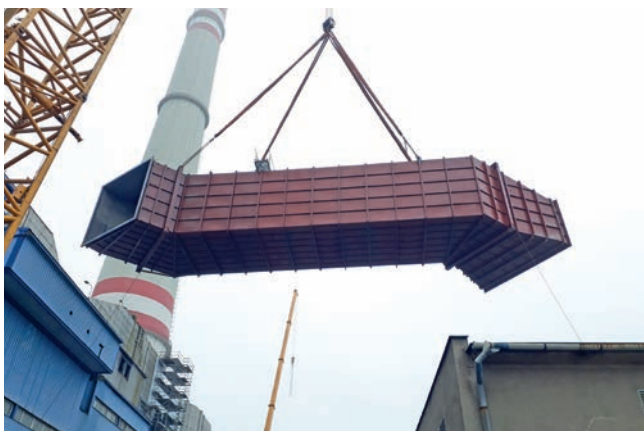
Montáž provizorního kouřovodu
