## PRAHA HLAVNÍ NÁDRAŽÍ – OBNOVA OCELOVÉ KONSTRUKCE HISTORICKÉ HALY NÁSTUPIŠŤ

## PRAGUE MAIN RAILWAY STATION – RESTORATION OF THE STEEL STRUCTURE OF HISTORIC HALL ABOVE THE PLATFORMS

**EXCON a.s.**  
Sokolovská 187/203  
190 00 Praha 9, Česká republika  
Tel: +420 244 015 111  
e-mail: [excon@excon.cz](mailto:excon@excon.cz)  
[www.excon.cz](http://www.excon.cz)

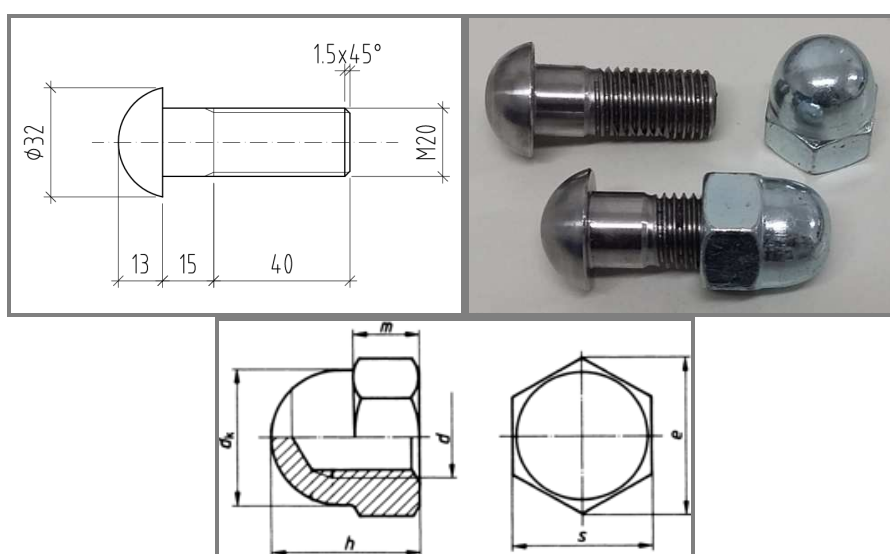
Obr. 03 Náhrada nýtů – nýťový šroub a uzavřená matice  
Figure 03 Rivets replacement – rivet bolt and cap nut

All works respected the fact that the reconstructed building was a historic monument and the works were performed under the supervision of conservation authorities. Original rivet joints were replaced by bespoke rivet bolts and cap nuts. Classical hot riveting technology was used only in some cases.

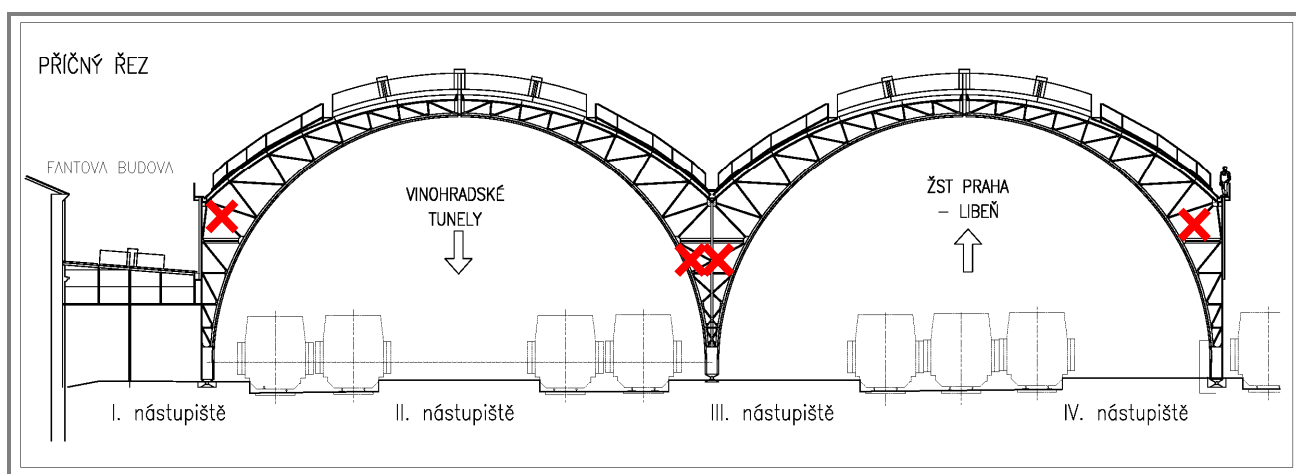
Obr. 05 Diagonála – staticky nevyhovující prvky  
Figure 05 Diagonal member – elements unsatisfactory from the structural perspective

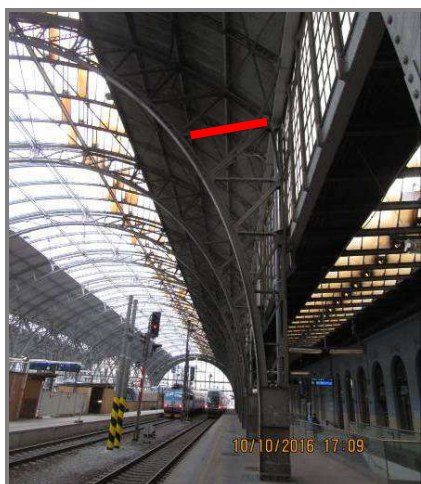
Obr. 06 Nevyhovující diagonála na IV.nástupišti  
Figure 06 Unsatisfactory diagonal member on platform IV

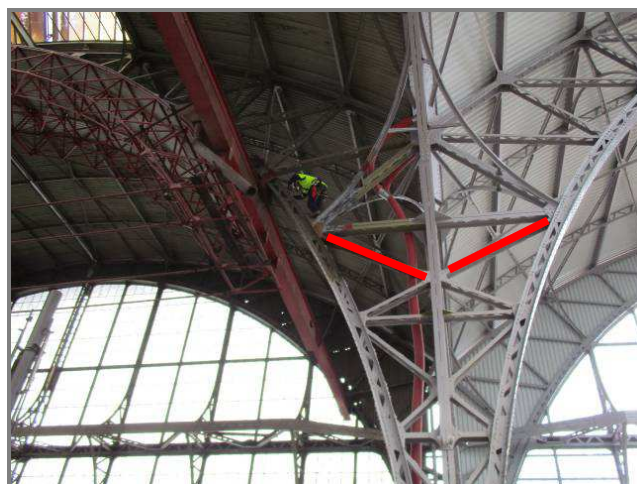
Obr. 07 Nevyhovující diagonály na III.nástupišti  
Figure 07 Unsatisfactory diagonal members on platform III

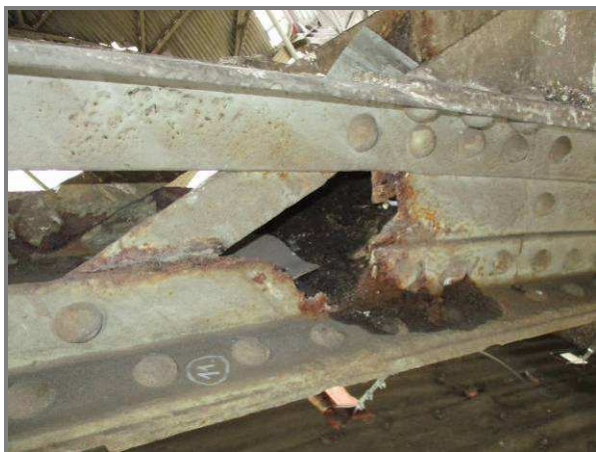
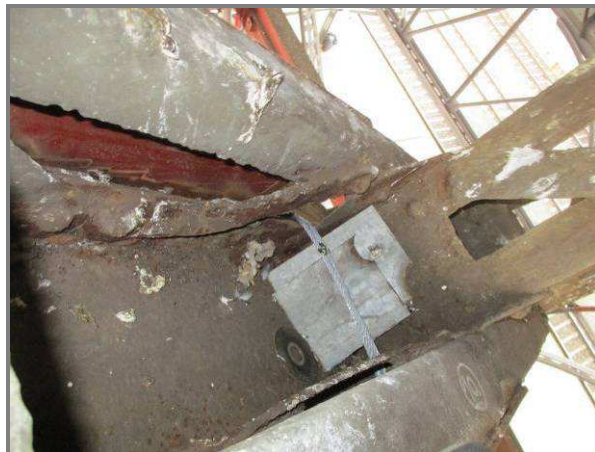
*Obr. 08 Korozní poškození spodního pasu příčné vazby*  
*Figure 08 Corrosion damage to bottom segment of cross-linkage*

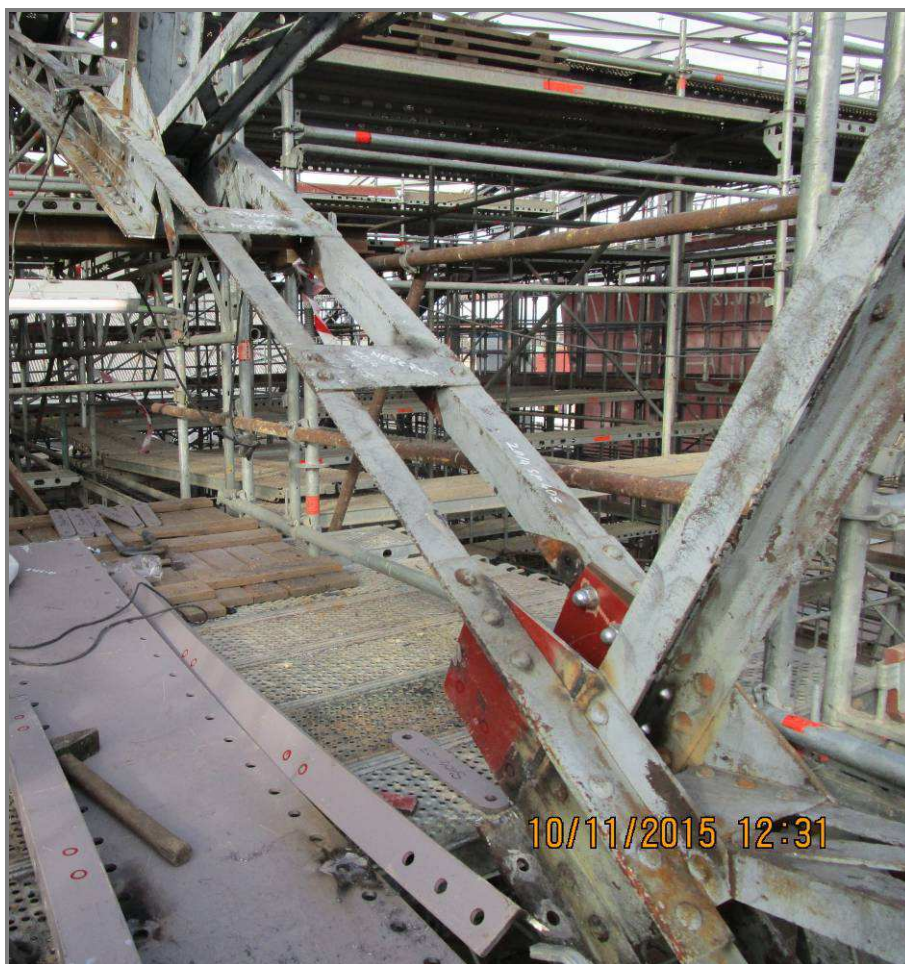
*Obr. 09 Spodní pas příčné vazby během opravy*  
*Figure 09 Bottom segment of the cross-linkage during repair*

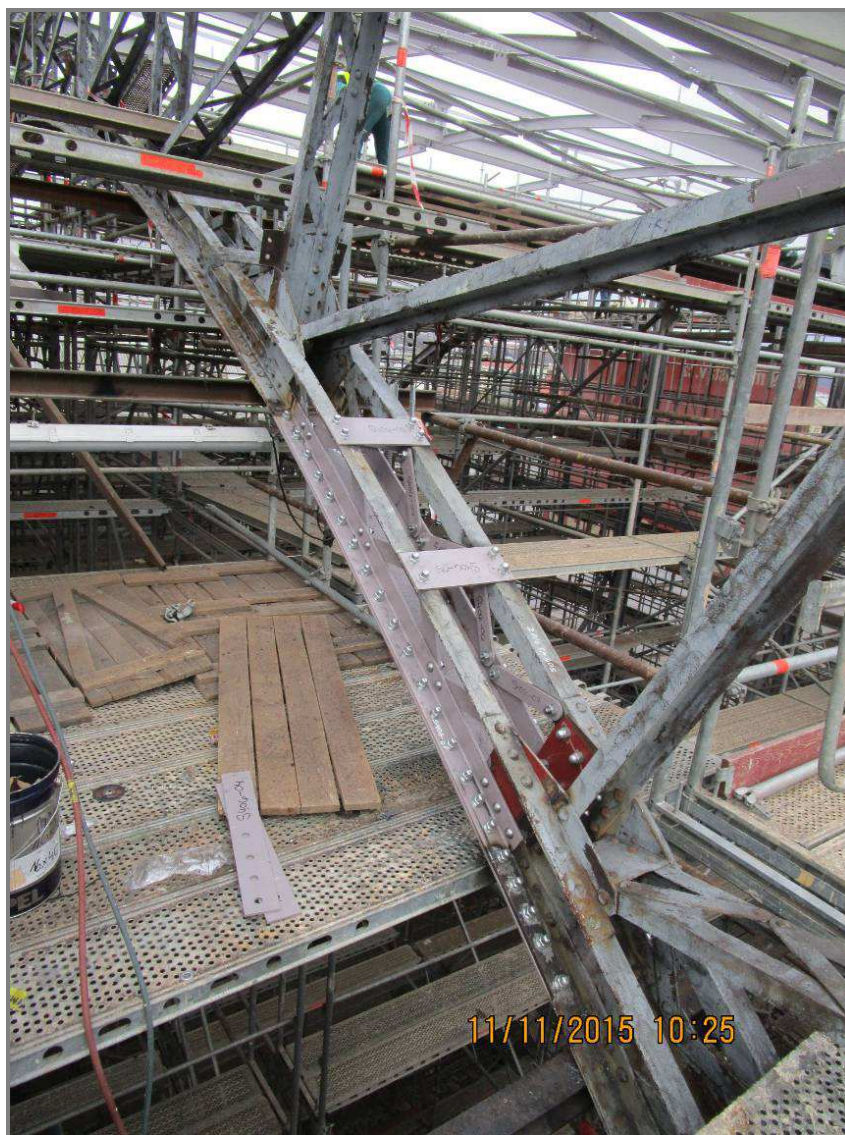
*Obr. 10 Spodní pas příčné vazby po opravě*  
*Figure 10 Bottom segment of the cross-linkage after repair*

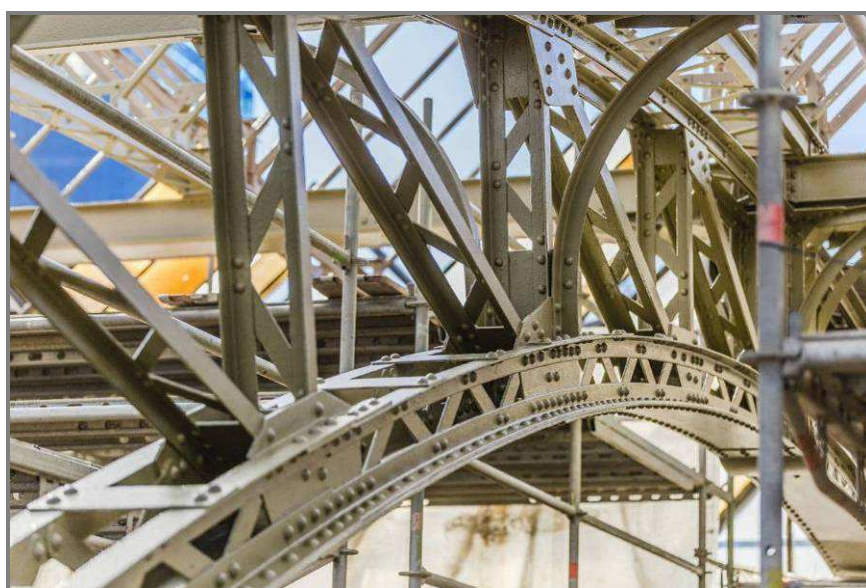
*Obr. 11 Spodní pas příčné vazby po opravě a po aplikaci protikorozičního nátěru*  
*Figure 11 Bottom segment of the cross-linkage after repair and after anti-corrosion coating application*

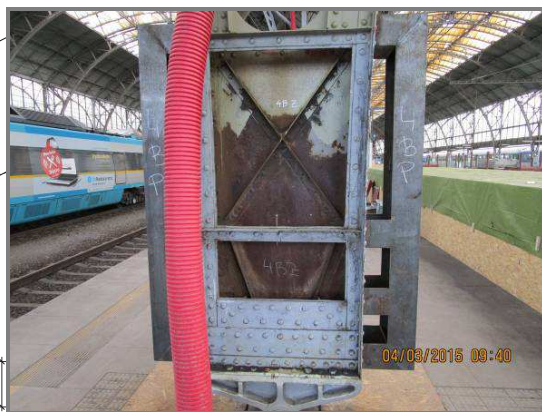
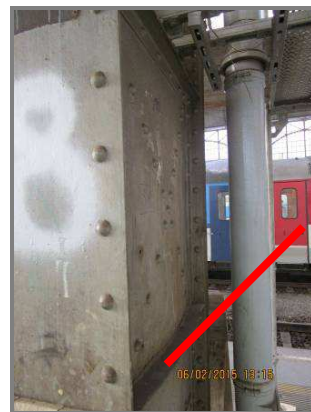
Největší vyboulení je v místě vodorovného úhelníku  
Greatest bulging is in the place of horizontal angle bar

Obr. 12 Vyboulení stěn sloupů na III. nástupišti  
Figure 12 Bulging of column walls on platform III

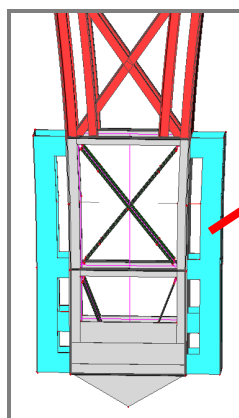
Dočasné podepření sloupů  
Temporary supports for the columns

Obr. 13 Dočasné podepření sloupů  
Figure 13 Temporary supports for the columns

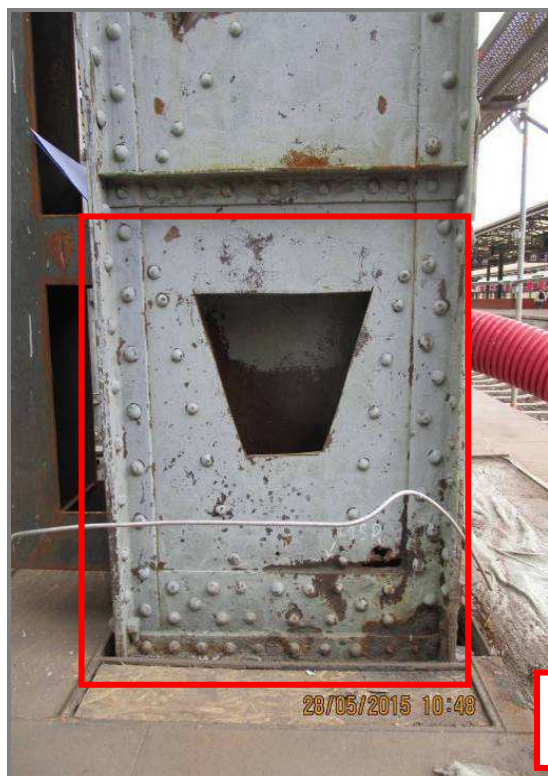
Obr. 14 Vyznačená měněná část sloupu  
Figure 14 Replaced part of the column highlighted

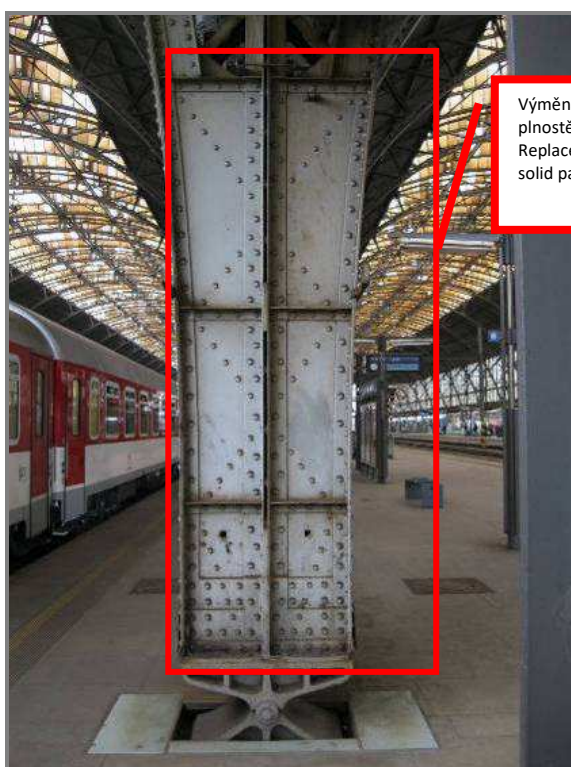
*Obr. 23 Vyznačena měněná část sloupu*  
*Figure 23 Replaced part of the column highlighted*

Výměna sloupu v rozsahu celé  
 plnostěnné části  
 Replacement of the complete  
 solid part of the column

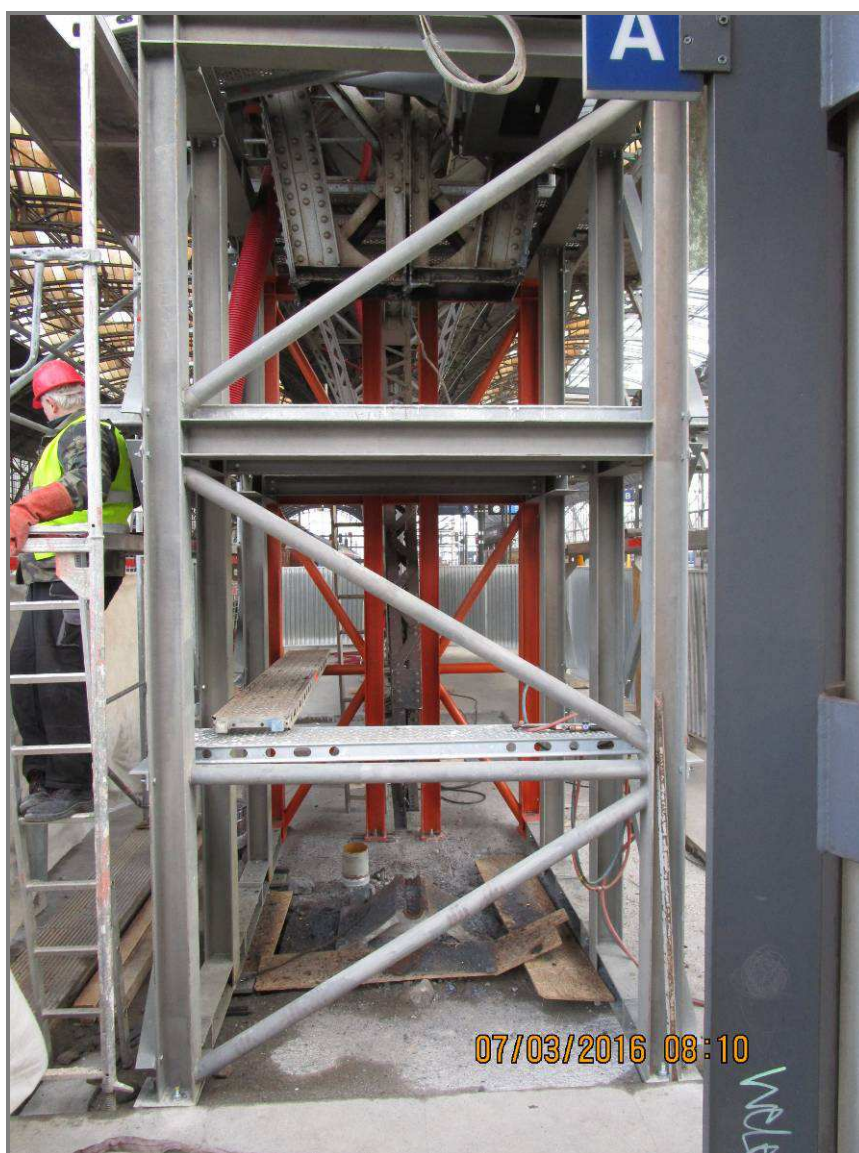
Obr. 26 Sloup B1 po odříznutí měněné části  
Figure 26 Column B1 after removal of the replaced part

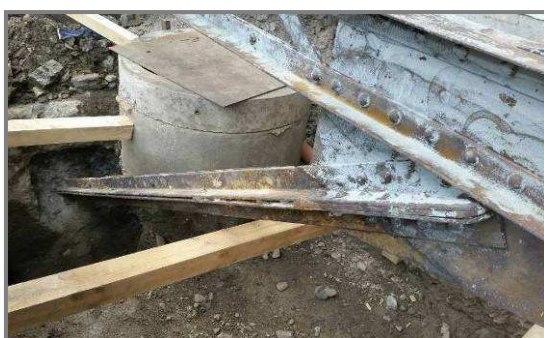
Obr. 33 Zemní táhlo 1C po odkrytí – stav před výměnou  
Figure 33 Anchor bar 1C after exposure condition before replacement

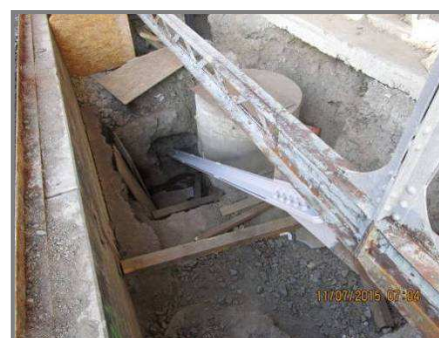
Obr. 34 Zemní táhlo 1C po odkrytí – stav po výměně  
Figure 34 Anchor bar 1C after exposure – condition after replacement

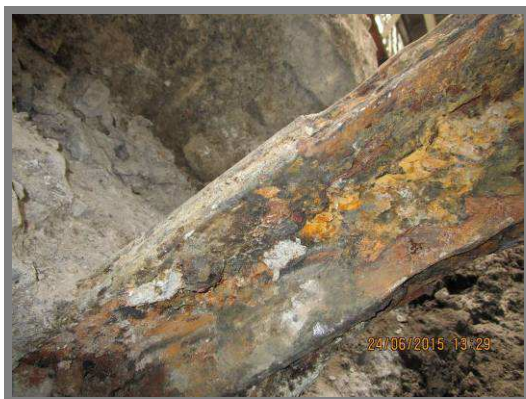
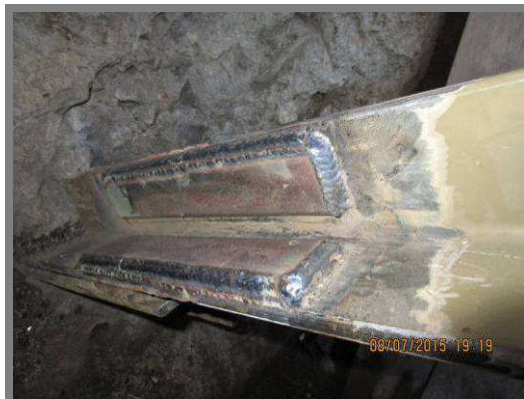
Obr. 35 Zemní táhlo 1C po odkrytí – detail nad vstupem táhla do betonového základu. Jedná se o místo s největším korozním poškozením, cca 70% poškození. Vpravo stav po opravě.

Figure 35 Anchor bar 1C after exposure – detail above bar entry into concrete foundation. This is the place with the most serious corrosion damage, approx. 70 %. Right figure shows the condition after repair.

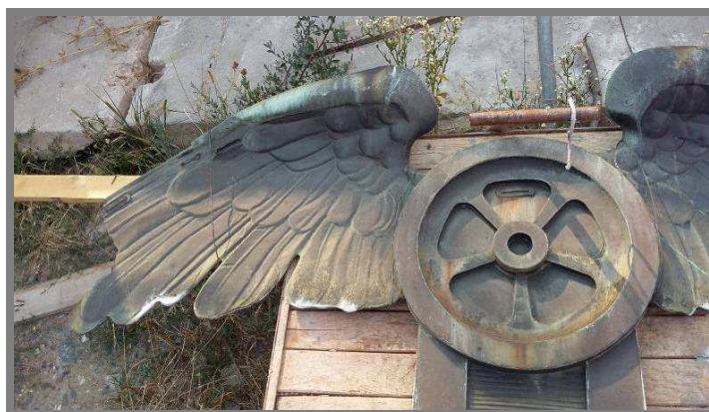
*Obr. 51 Reliéfy po demontáži ze střechy – stav před restaurováním*  
*Figure 51 Reliefs after removal from the roof – condition before restoration*
