REKONSTRUKCE STŘECHY STROJOVNY V ELEKTRÁRNĚ POŘÍČÍ

V posledním čtvrtletí roku 2004 skončila rekonstrukce střechy strojovny a stěny mezistrojovny v Elektrárně Poříčí v Trutnově. Vítězem výběrového řízení a generálním dodavatelem rekonstrukce se stala společnost Excon.

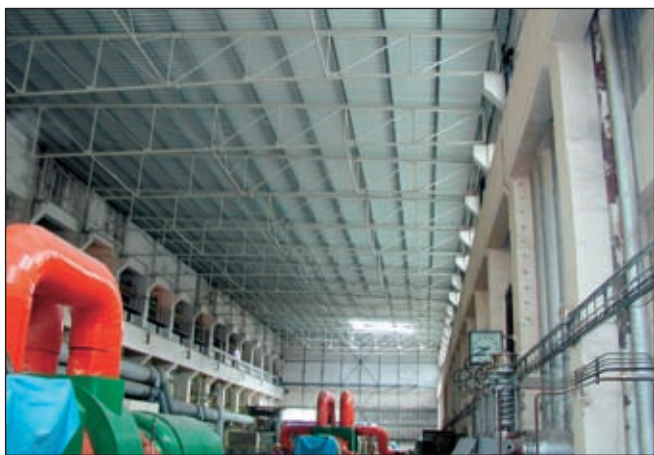
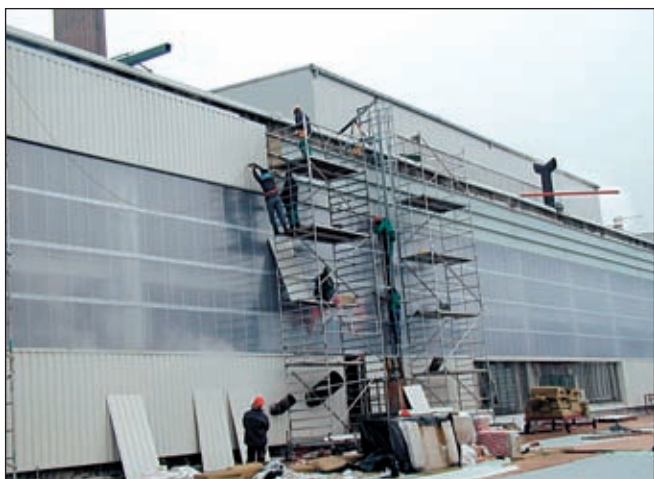
Nové vazníky jsou navrženy geometricky shodné s původními (pultové příhradové vazníky na rozpětí 23 m, výška vazníků je 1,5 až 2,75 m). Pásky jsou z HEA profilů jakosti S 355, mezipásově pruty jsou z trubek jakosti S 235. Na vaznicích jsou uloženy tenkostěnné Z vaznice velikosti Z240, Z270 a Z300 (nerovnoměrně rozmístěny s ohledem na sněhovou zátěž od sousední vyšší mezistrojovny). Na vaznicích je nosný trapézový plech s parozábranou, tepelnou izolací z minerálních desek a hydroizolační fólií. Svislé ztužení mezi dvojicemi vazníků v každé druhé příhradě zajišťuje dolní pásky při sání větru. Konstrukce je doplněna příhradovým ztužením v rovině střechy.

Vlastní rekonstrukce byla obtížná, zejména s ohledem na omezený přístup k objektu pro zdvihací mechanismy. Rekonstrukce probíhala vždy po jednotlivých polích. Prvním krokem bylo vybourání stávajícího pláště, demontáže vaznic a vazníků. Po demontáži každého vazníku byl opraven stávající železobetonový sloup v místě uložení nového vazníku a poté byl osazen vazník nový. K vazníku se připojily nové vaznice a krycí trapézový plech. Celá operace od zahájení bourání po nové zakrytí trapézovým plechem trvala pro každé pole max. dva dny. Po dobu odkrytí střechy a provádění rekonstrukčních prací bylo nutné zabezpečit technologická zařízení strojovny (především tři turbosoustrojí s generátory) velkoplošným lešením proti zatékání vody a pádu úlomků. Pro samotnou demontáž a montáž konstrukce byly využívány dva stávající mostové jeřáby, instalované ve strojovně, spolu se speciálně navrženými montážními pomůckami, sloužícími k dopravě a manipulaci vazníků o hmotnosti cca 1 750 kg.
