# Unikátní experiment se stožáry Topolná ověřuje chování v havarijní situaci

Přibližujeme vám experiment, který ověřoval teoretický postup pro určení odezvy kotveného stožáru na havarijní přetržení kotevního lana.

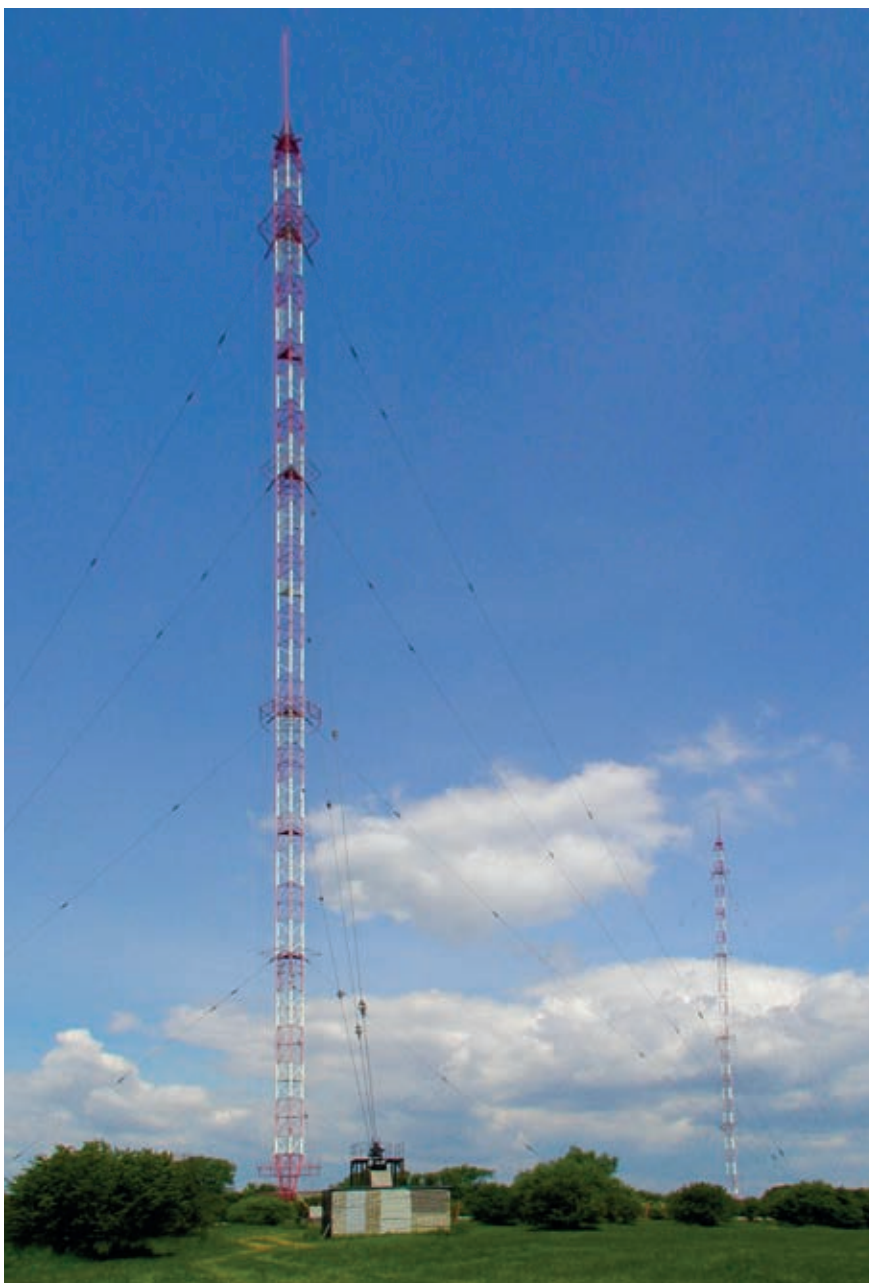
Dvojice stožárů Topolná.

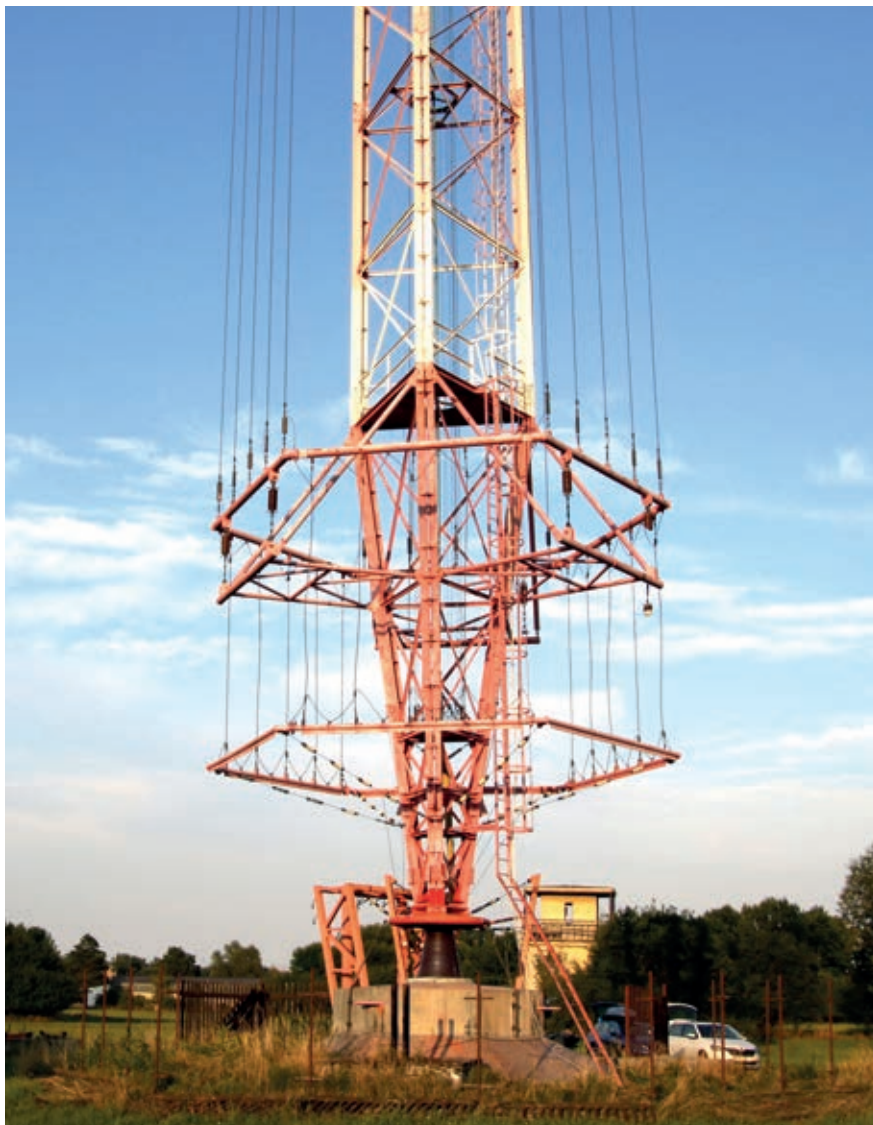
Pata stožáru, vysílací lana.

Dva shodné stožáry byly tvořeny 250 m vysokým příhradovým dříkem s výsuvnou ladící tyčí ve vrcholu o výšce až 20 m. Dřík stožáru byl kotven jednopramennými ocelovými lany o průměrech 45 až 54,5 mm do tří směrů ve čtyřech výškových úrovních. Spodní konce lan s napínacím zařízením byly kotveny do betonových bloků. Těleso stožáru trojúhelníkového příčného řezu se šířkou stěny 4 m bylo navrženo z úhelníků. Dříky stožárů byly uloženy na keramické izolátory a rovněž kotevní lana byla opatřena na volné délce soustavou izolátorů. Rozhlasový signál byl vysílán sérií lan vedených paralelně vně dříku stožáru zvaných „harfy“ a dráty vedenými uvnitř dolní poloviny dříku.

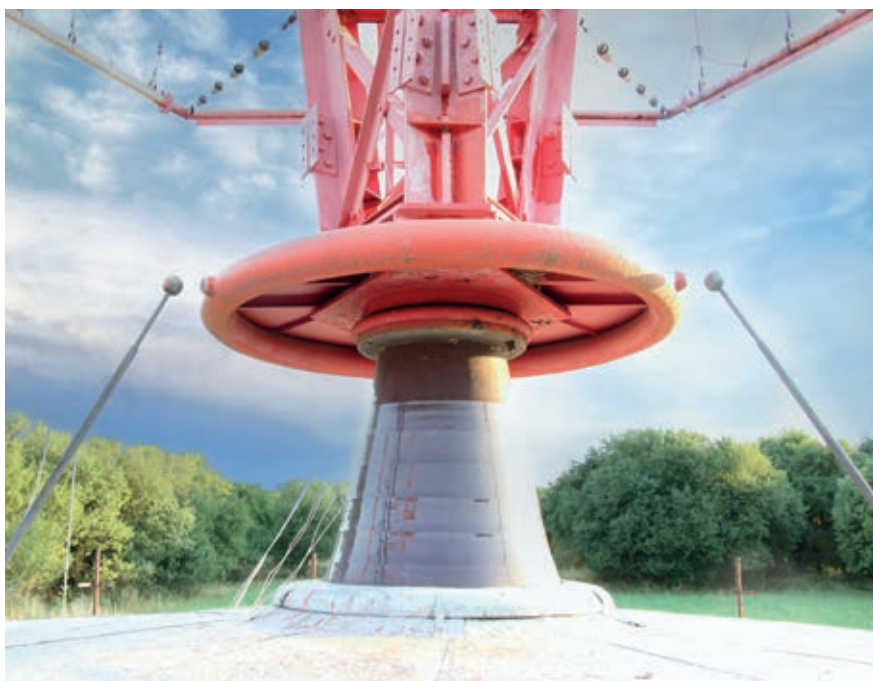
Patní izolátor.

výkon 750 kW). Při rekonstrukci byly instalovány vysílací lana a dráty (harfy) kolem a uvnitř dřívku. Vyšší výkon si vyžádal také výměnu všech izolátorů. Byla provedena náročná výměna izolátoru v patě dřívku spolu s výměnou všech kotevních lan a jejich izolátorů. Došlo i k úpravě základových bloků lan a změně úhlů kotevních lan. V roce 1994 byl snížen vysílací výkon na 650 kW a na konci roku 2021 bylo ukončeno vysílání. O rok později, v červenci 2022, byly oba stožáry strženy.

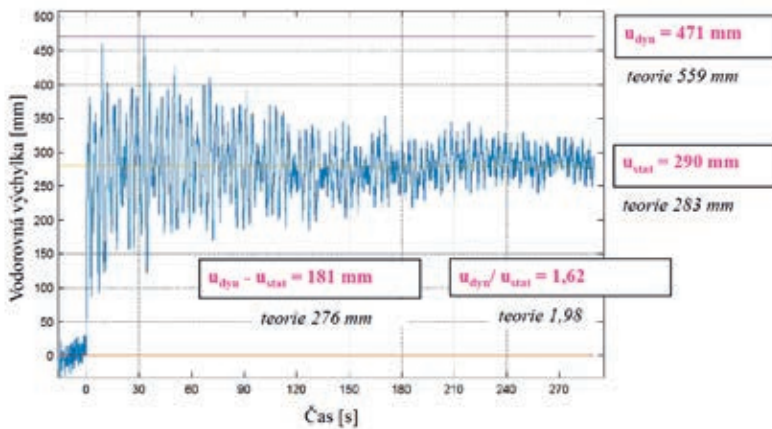
Časový průběh vodorovné výchylky druhé kotevní úrovně pro přestřelení dolní koncovky druhého kotevního lana, porovnání s výsledky teoretického výpočtu energetickou metodou podle E.2, ČSN EN 1993-3-1.

Výchylky dřívku stožáru po přetržení kotevního lana byly v dobré shodě s výsledky zjednodušeného postupu dle E.2, ČSN EN 1993-3-1. Shodně

s očekáváním byla zaznamenána nižší hodnota dynamické výchylky v porovnání s výpočtem zejména s ohledem na přerušení lana na jeho dolním konci.

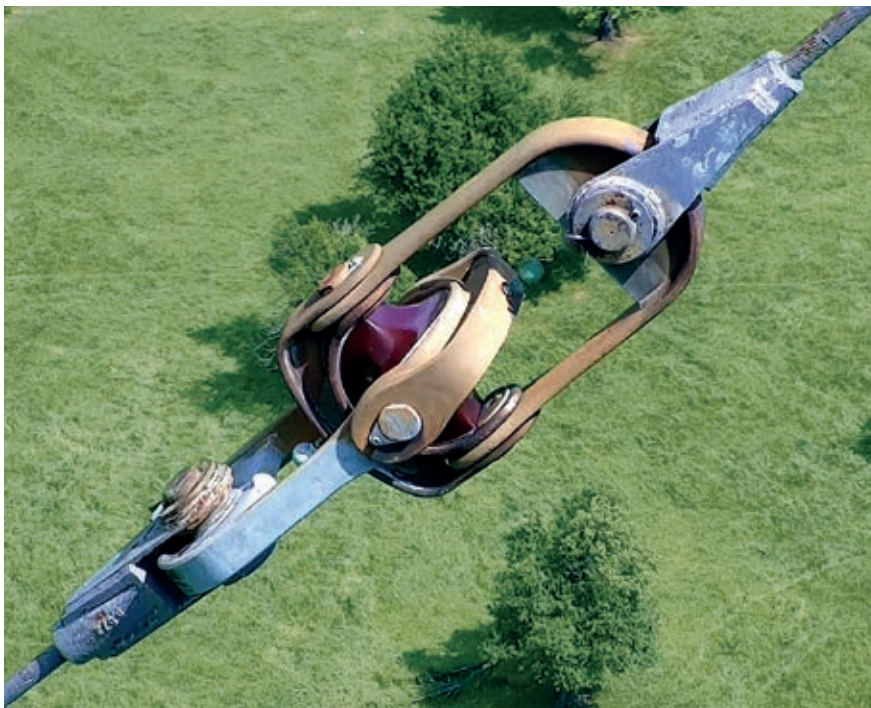
Izolátor kotevnických lan.
