Výměna kotevních lan stožáru Králova hoľa

Králova hoľa je jedním z nejkrásnějších vrcholů Nízkých Tater. Poblíž vrcholu v nadmořské výšce 1 946 m n. m. stojí kotvený stožár (obr. 1) výšky 136 m. Pokrývá televizním a rozhlasovým signálem přibližně čtvrtinu území Slovenska. Je postaven v místě extrémních klimatických podmínek – vysokých rychlostí větru a silné námrazy. Článek popisuje výměnu kotevních lan stožáru po dosažení jejich plánované životnosti.

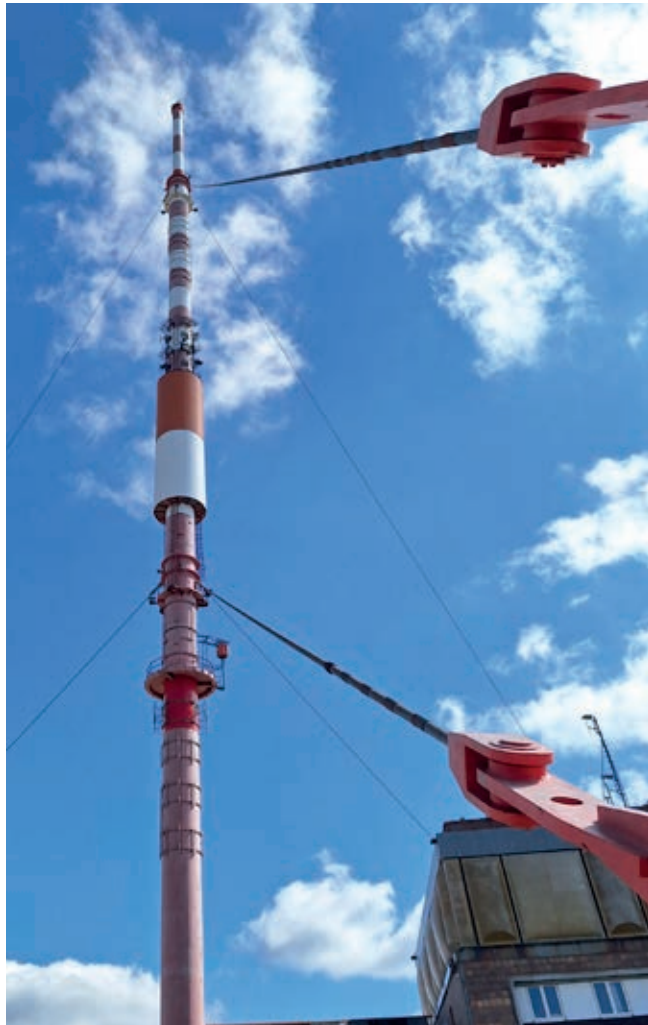
Stožár je tvořen rourovým dříkem kotveným ocelovými lany ve dvou výškových úrovních. Vnitřní průměr rourového dříku je 2 800 mm až do výškové úrovně +111,95 m. Nad touto úrovní je 2,5 m vysoký kónický díl a nad ním laminátový nástavec průměru 1 600 mm a výšky 19,4 m.

Obr. 1 – Kotvený stožár Králova hoľa.

Dřík stožáru je v patě vetknutý do základového bloku. Je kotven do tří směrů v úrovních +43,0 a +110,5 m. Lana každého směru jsou kotvena do jednoho kotevního bloku. Původní i nová lana obou kotevních úrovní jsou jednopramenná vinutá z pozinkovaných drátů uzavřené konstrukce o průměru 60 mm (obr. 2). Lana jsou zakončena zalévanými koncovkami s čepem.

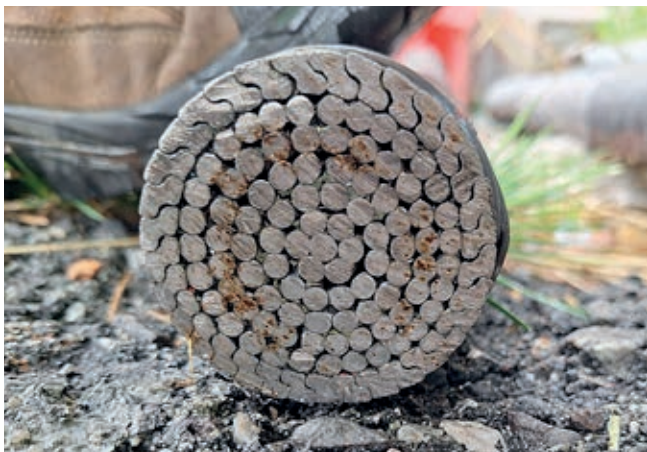
Obr. 2 – Řez původním kotevním lanem.

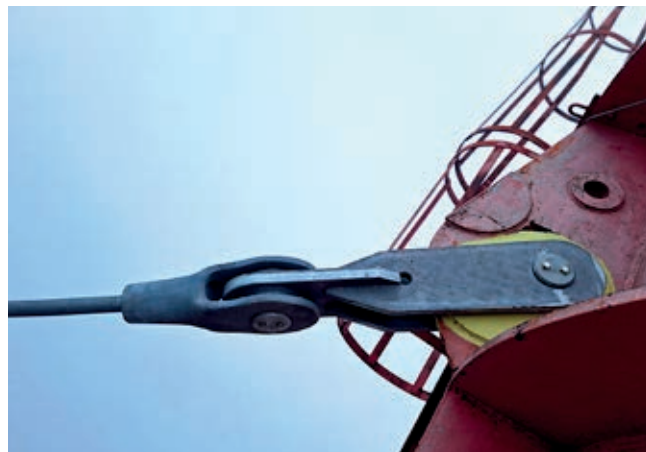
Na dolním konci lan je napínací zařízení kotveno do základového bloku přes spojku s čepy umožňující natáčení ve vswislém i vodorovném směru. Obdobně, s možností natáčení ve vswislém i vodorovném směru, jsou lana kotvena na těleso stožáru (obr. 3).

Obr. 3 – Přikotvení lana k dříku (nové).

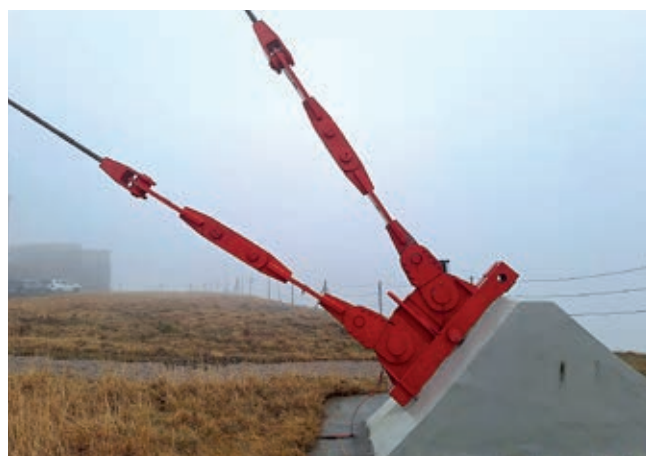
Na rozdíl od původního řešení (obr. 4) byly kotevní prvky na dolních koncích lan doplněny stálým napínacím zařízením. Napínací zařízení (obr. 5) je složeno ze závitových tyčí a příčníků. Lano se napíná prostřednictvím dutých hydraulických válců umístěných na horním příčníku.

Obr. 4 – Původní zařízení pro napínání a ukotvení lan.

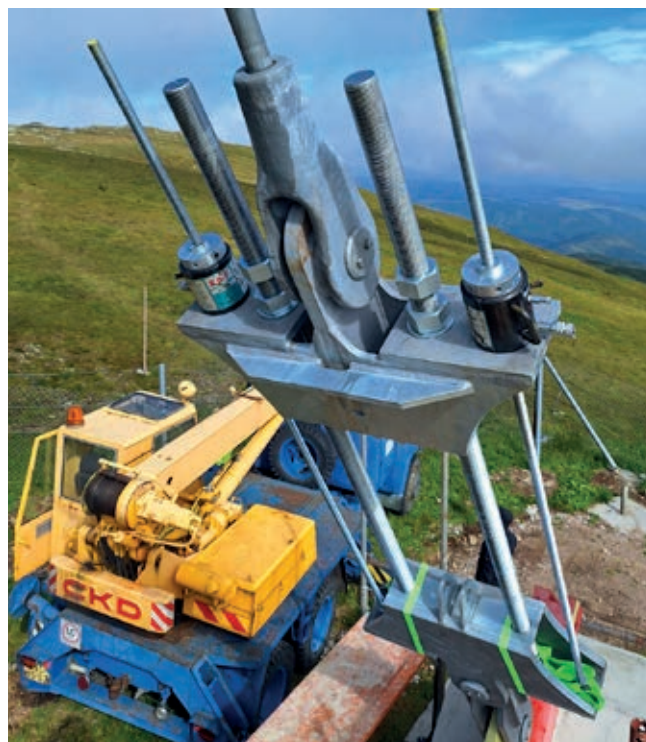
Obr. 5 – Nové napínací zařízení s osazenými hydraulickými lisy.

Napínací zařízení umožňuje pravidelně kontrolovat a upravovat síly v kotevních lanech současně se svislostí a přímostí dřívku. Relaxace a ztráta předpětí je přirozená vlastnost ocelových lan. Stálé napínací zařízení snižuje náklady budoucích rektifikací stožárů.

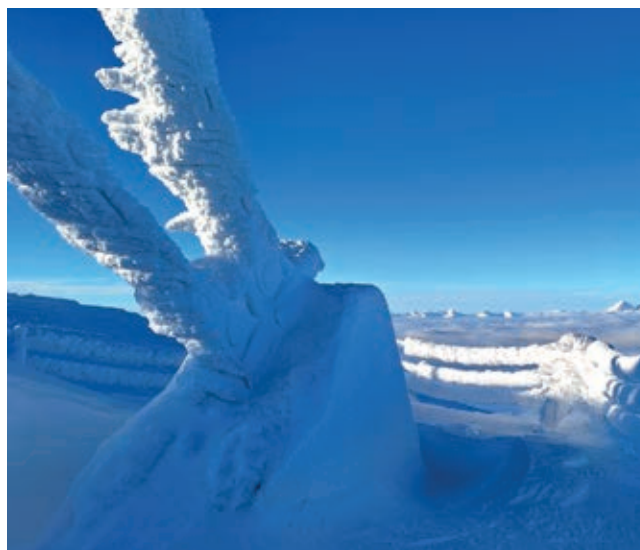
SHMÚ dále poskytl data o tloušťkách námrazy. Byla využita data meteorologické stanice Chopok. Ze zprávy například vyplývá, že námraza o průměru 60–70 cm je poměrně běžná a extrémně se vyskytuje námraza o průměru 130 cm. Fotografie namrzlé konstrukce viz obr. 7 a 8.

Obr. 7 – Namrzlé kotvení lan.

Data o námraze na Chopku jsou známa v úrovni blízko terénu. Nárůst tlouštěk námrazy s výškou není znám. Pro statický výpočet stožáru byly využity předpoklady vyplývající z normy pro zatížení námrazou ISO 12494 [5]. Ve výpočtu byly rovněž uvažovány stavy s nerovnoměrným zatížením kotevních lan, které vznikají při odpadnutí námrazy z jednoho nebo více lan, zatímco další lana zůstávají obalena námrazou.

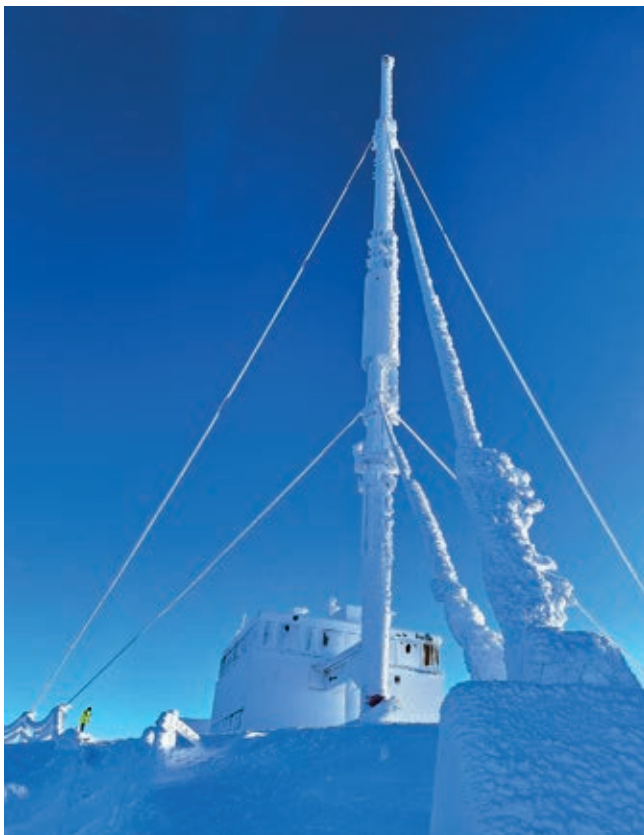
Obr. 8 – Stožár Králova hoľa s námrazou.

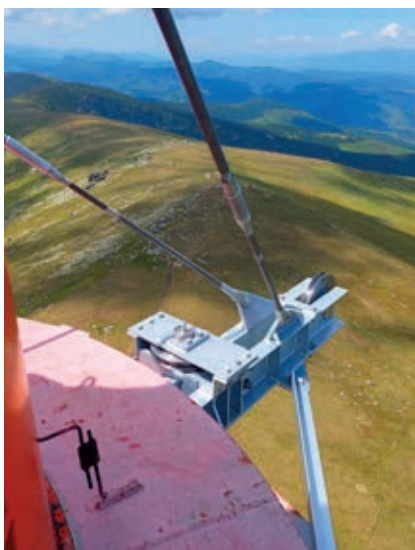
Nejprve byly nad nejvyšší kotevní úroveň osazeny konzoly s kladkami do jednotlivých kotevních směrů (obr. 9) a převodové kladky pro převod montážního zdvihového lana mezi jednotlivými směry. Montážní práce probíhaly pomocí tří vrátek. Hlavní vrátek zdvihového lana je určen pro spuštění stávajících a zdvih nových kotevních lan (obr. 10). Zdvihové lano bylo vedeno přes převáděcí kladku v blízkosti paty stožáru na kladky nad 2. kotevní úrovní tak, aby dřík stožáru byl při zdvihu břemen zatěžován co nejmenší vodorovnou silou.

Obr. 9 – Montážní kladky nad 2. kotevní úrovní.

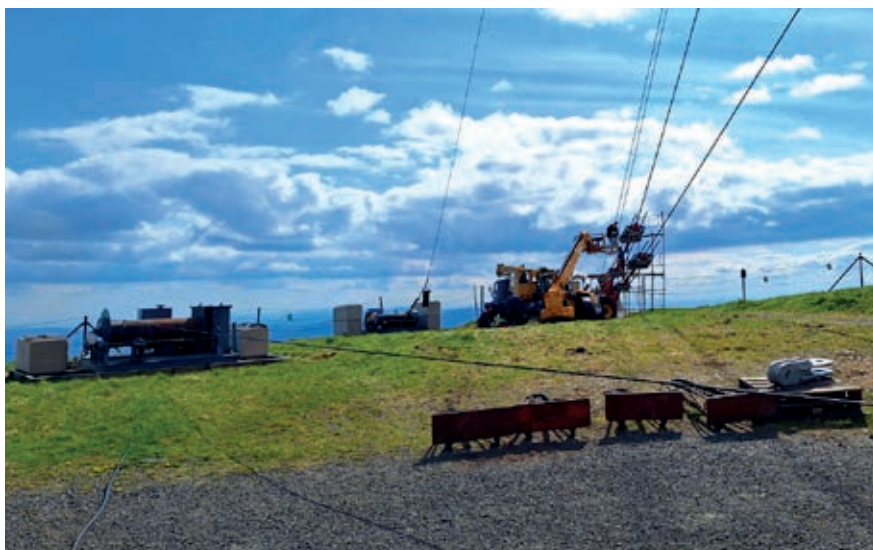
Tzv. odtahový vrátek je určen k zajišťování dostatečné vzdálenosti zdvihových břemen od dříku stožáru, antén a ochozů (obr. 10). Třetí vrátek sloužil k dotahům lan ke kotevním blokům a manipulaci s provizorní lanovou kotvou.

Obr. 10 – Zdvihový a odtahový vrátek.

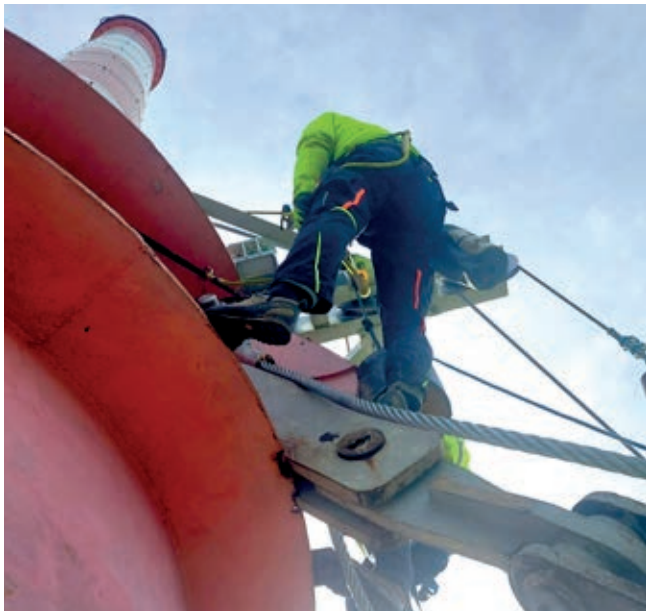
Lana byla měněna postupně v každém kotevním směru od shora dolů. Před výměnou lan byly sníženy předpínací síly ve všech lanech. Následně byla osazena dvojice provizorních lan do směru měněného lana (obr. 11). Po plynulém povolování starého lana a dopínání lana provizorního bylo staré lano odpojeno z napínacího zařízení (obr. 12) a horní konec spuštěn dolů pomocí zdvihového a odtahového vrátku. Na betonový kotevní blok bylo namontováno nové napínací zařízení. Následně byl vyzdvižen horní konec nového lana a začepován do kardanové spojky u dříku stožáru. Poté byl dolní konec lana dotahován k napínacímu zařízení kladkostrojem dotahového vrátku současně s povolováním provizorního lana (obr. 13). Po zapojení dolního konce lana do nového napínacího zařízení bylo lano odpojeno z dotahového vrátku a všechna tři kotevní lana dané

Obr. 11 – Montáž provizorní kotvy.

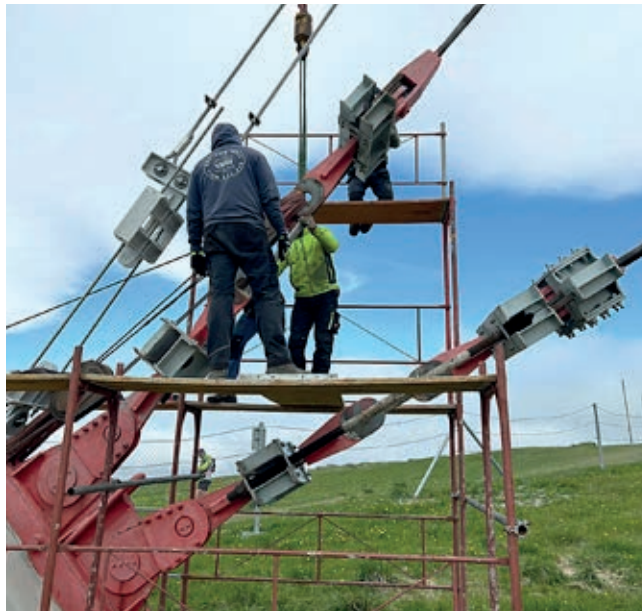
Obr. 12 – Provizorní kotva, povolení stávajícího lana.

kotevní úrovně byla napnuta hydraulickými lisami na síly předepsané pro daný montážní krok. Síly v lanech byly měřeny zkalibrovanými hydraulickými lisami převodem z tlaku měřeného ve válcích. Při montážních krocích byla kontrolována svislost dřívku dvěma teodolity v kolmých směrech.
