# HAVÁRIE A REKONSTRUKCE POTRUBNÍHO MOSTU VALTÍŘOV

*Ing. Jan Štolc, CSc., EXCON a. s.*

V článku autor shrnuje své zkušenosti z práce na projektu rekonstrukce významného lanového potrubního mostu přes řeku Labe, poškozeného při povodni v srpnu r. 2002.

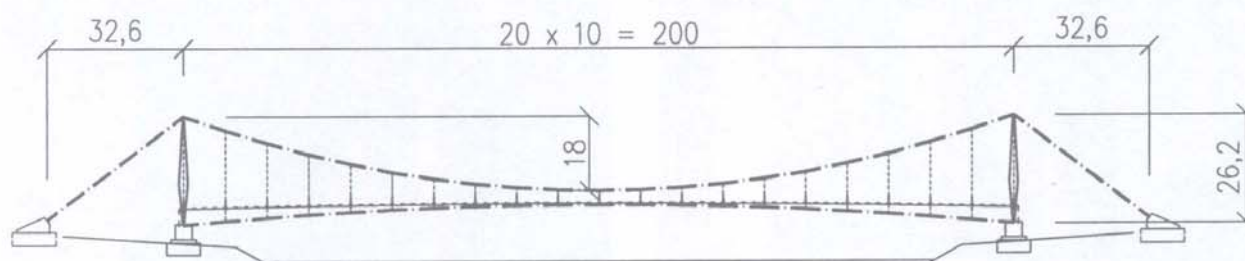
**Obr. 2: dispozice mostu (rozměry v metrech)**

Potrubní most přes Labe převádí plynové potrubí na vzdálenost 200 metrů přes řeku v úseku Ústí nad Labem - Děčín, mezi obcemi Valtířov (na pravém břehu) a Neštěmice. Základním nosným prvkem je hlavní zdvojené lano, doplněné dvojicí šikmých vypínacích lan, která udržují systém příčníků a lávek mezi nimi ve správné poloze. Lana jsou kotvena na obou březích přes charakteristické třiramenné rozpěry, které tvoří výraznou dominantu celé konstrukce (viz obr. 1 a 2).

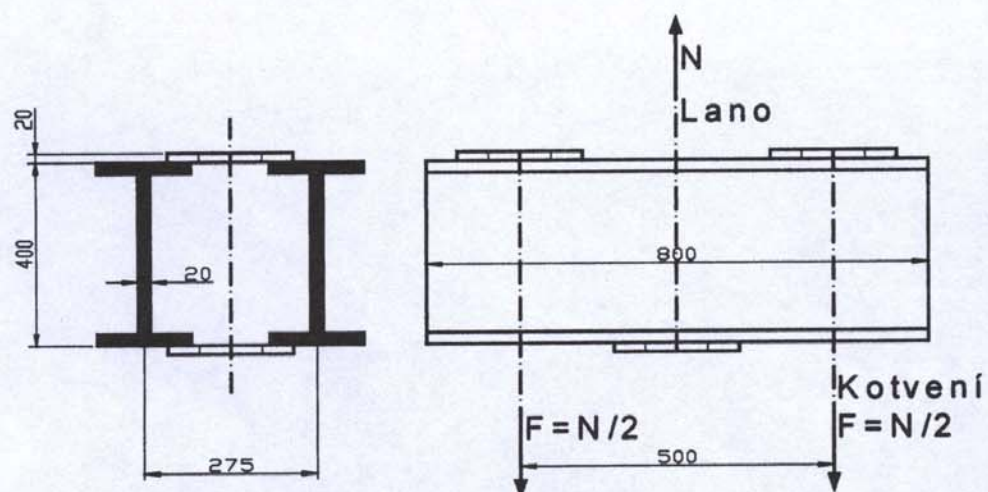
**Obr. 5: rozměry příčníku**

Zkoumání mechanismu porušení konstrukce ukázalo, že nejslabším článkem celého nosného systému bylo kotvení vypínacích lan. Na obr.4 je fotografie nepoškozeného kotvení vypínacího lana. Lano (na obr.4 vpravo) je svou válcovou koncovkou opřeno o střední část příčnicku, na jehož krajích jsou maticemi ukotveny protilehlé vypínací tyče, kloubově připojené ke kotevnímu dílu podpory. Příčnick je tvořen dvojicí I-profilů bez jakýchkoliv příčných výztuh, svařených navzájem deskami s otvory pro průchod kotevních tyčí a lana.
