# Oprava havarované konstrukce střechy kotelný v Elektrárně Opatovice

Ing. Jaroslav VÁCHA

Ing. Pavel HÁŠA

Excon, a. s.

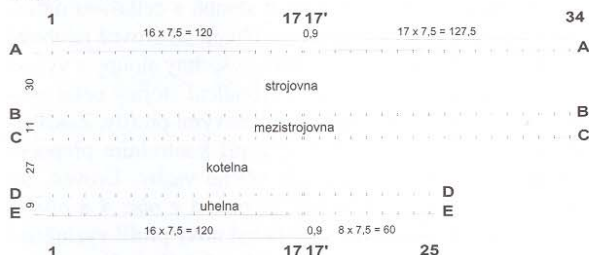
Hlavní výrobní objekt Elektrárny Opatovice (EOP) je čtyřlodní, podélný směr přibližně jih-sever (obr. 1). Jednotlivé lodi jsou řešeny přímo podle požadavků technologie výroby tepla a elektrické energie. Z hlediska výroby je první lodí uhelna (na východní straně) se zásobníky uhlí a pásovými dopravníky (patrový skelet šířky 9 m mezi řadami E-D, střecha v úrovni +33,2 m, v části, kde se napojuje zauhlovací most, +41,5 m). Na uhelnu navazuje hala kotelný, ve které je umístěno šest kotlů (halový objekt šířky 27 m mezi řadami C-D a výšky po střechu +45,7 m). Vedle kotelný je mezistrojovna (patrový skelet šířky 11 m mezi řadami B-C, střecha v úrovni +29,7 m). Poslední lodí z hlediska postupu výroby je strojovna, ve které jsou umístěny turbíny a generátory (halový objekt šířky 30 m mezi řadami A-B, střecha v úrovni +25,2 m). Uhelna a kotelný jsou dlouhé 186,9 m, mezistrojovna a strojovna 252 m. Konstrukce kotelný a uhelny počítala s možností prodloužení těchto lodí.

Obr. 1. Půdorys hlavního výrobního objektu

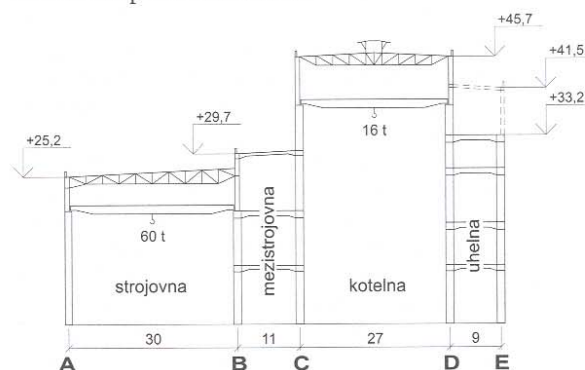
Příčná vazba celého objektu staticky působí jako celek (obr. 2). Konstrukce uhelny a mezistrojovny jsou plnostěnné patrové vetknuté rámy ze svařovaných profilů I. Vazník kotelný je příhradový a z hlediska celé vazby působí jako dvoukloubový prut. Vazník strojovny je rovněž příhradový, s plnostěnným sloupem v řadě A působí jako polorám. Příčné vazby jsou po 7,5 m, čelní stěny jsou přesazeny o 3 m před hlavní vazby. Vložené dilatační pole 0,9 m je

Obr. 2. Příčný řez hlavním výrobním objektem

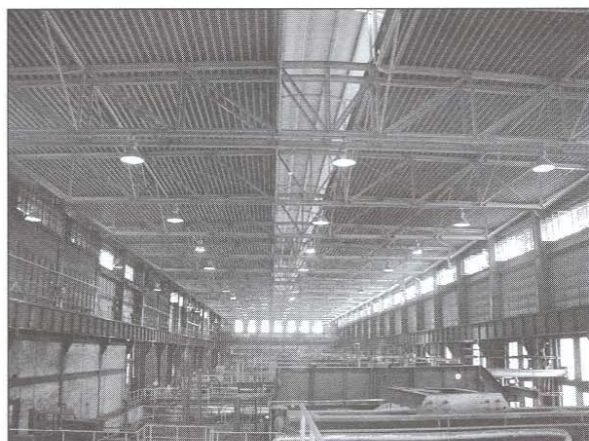
Obr. 9. Pohled do rekonstruované kotleny z kotle č. 4

Prvořadým úkolem při rekonstrukci kotleny byla minimalizace ztrát z výpadku výroby (dodávky tepla a elektrické energie byly obnoveny již deset dní po havárii). Současně musela být zachována vysoká kvalita díla (kvalitu projektů a stavebních prací průběžně kontrolovali zástupci majitele elektrárny Power International z Velké Británie). Společným úsilím zúčastněných hlavních dodavatelů (EXCON, a. s. – zpracování projektu ocelové konstrukce, diagnostika stávající konstrukce, zajištění dodávky a montáže nové ocelové konstrukce; Chládek & Tintěra, silnice-železnice, Pardubice, a. s. – zajištění stavebních dodávek, bouracích a odklízecích prací; PPP, s. r. o., Pardubice – zpracování projektu stavební části), jejich subdodavatelů a zástupců investora (EOP) bylo realizováno stavební dílo v extrémně krátkých lhůtách výstavby v rozsahu 270 t ocelových konstrukcí, 5 200 m<sup>2</sup> střechy, 3 600 m<sup>2</sup> stěn. Rychlost rekonstrukčních prací nebyla v žádném případě na úkor kvality odevzdaného díla. Rekonstrukce kotleny v EOP byla pro všechny zúčastněné obrovskou zkušeností, která se jistě vzhledem k technickému stavu podobných konstrukcí stejného stáří uplatní i v budoucnosti.
