Elektrárna Dětmarovice – oprava části odsíření po požáru

V létě roku 2017 byla budova absorberu a odvodňovací jednotky sádrovce Elektrárny Dětmarovice, a.s., zasažena požárem – s ohniskem uvnitř tělesa absorberu ABS1. Požár významně poškodil jak vlastní konstrukci tělesa absorberu ABS1, tak i samotnou nosnou ocelovou konstrukci části budovy ABS, částečně pak i sousední těleso absorberu ABS2 a přilehlou nosnou konstrukci technologické budovy odvodňovací jednotky sádrovce (OJS). Bez poškození nezůstal ani výstupní kouřovod ABS1 na střeše objektu, který byl v době požáru rekonstruován. V článku je popsána oprava této části odsíření.

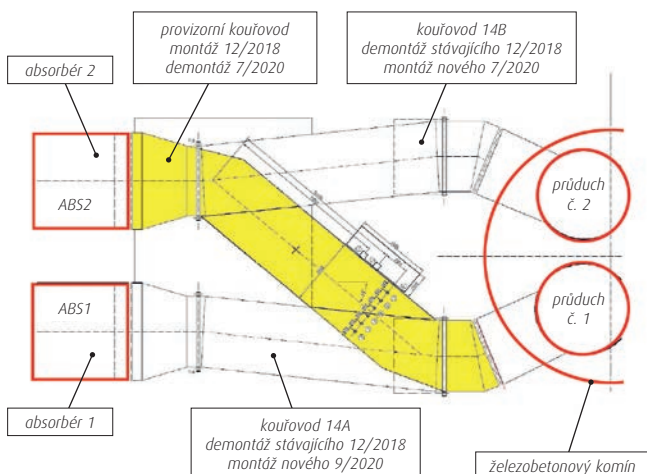
Půdorys – kouřovody pro ABS1/ABS2, provizorní kouřovod (žlutě vyznačen)

Rekonstrukce se nevyhnula ani kouřovodu za funkčním ABS2, a to z důvodu současně probíhající rekonstrukce průduchu komína pro ABS2. Proto bylo nutné na přibližně jeden a půl roku vyrobít a namontovat provizorní kouřovod zalomeného tvaru, který převáděl plyn z ABS2 do průduchu komína pro ABS1. Kouřovod za ABS1 byl také částečně poškozen požárem, podrobný průzkum konstrukcí obou kouřovodů shledal jejich stav jako neopravitelný.
