# Moravská galerie v Brně – ocelová konstrukce objektu Mrak

Objekt Mrak je součástí rekonstrukce budovy Uměleckoprůmyslového muzea (UMPRUM) Moravské galerie v Brně. Slouží jednak pro zastřešení terasy historické budovy a také jako umělecký interaktivní prvek. Tento příspěvek pojednává o návrhu, výrobě a montáži jeho nosné ocelové konstrukce, kterou zajišťovala společnost EXCON, a. s.

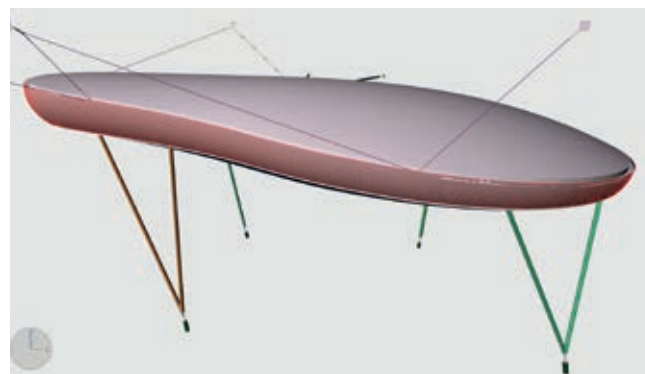
Axonometrie konstrukce s ETFE, 3D model

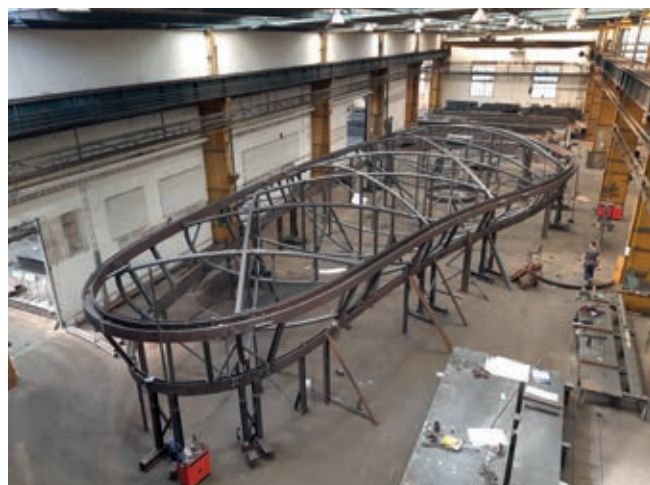
*Dílenské sestavení horní části konstrukce*

Vzhledem ke geometrické složitosti konstrukce bylo rozhodnuto o dílenském sestavení horní části konstrukce a průběžné geodetické kontrole. Jednotlivé rovinné části (obvodové prvky, vazníky) byly „předsestaveny“ podle 2D výkresů a následně skládány do celkové sestavy. Spodní obvodový prvek byl podepřen ve vodorovné poloze, na něj kolmé vazníky pak byly svislé. Byla vytvořena síť tzv. kontrolních bodů, které byly trvale vyznačeny na konstrukci a v průběhu výroby geodeticky kontrolovány. Skutečný tvar byl pak porovnáván s 3D modelem a příslušně korigován. Zvláštní pozornost byla věnována správnosti geometrie částí konstrukce sloužící pro osazení lišt ETFE, které byly navíc v komplikovaných místech kontrolovány i s ohledem na možnost osazení lišt pomocí fyzického vzorku. Po

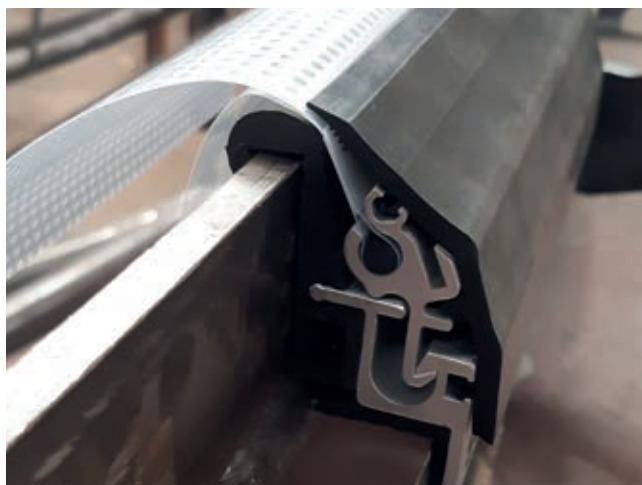
*Dílenské sestavení, kontrola osazení lišty ETFE*

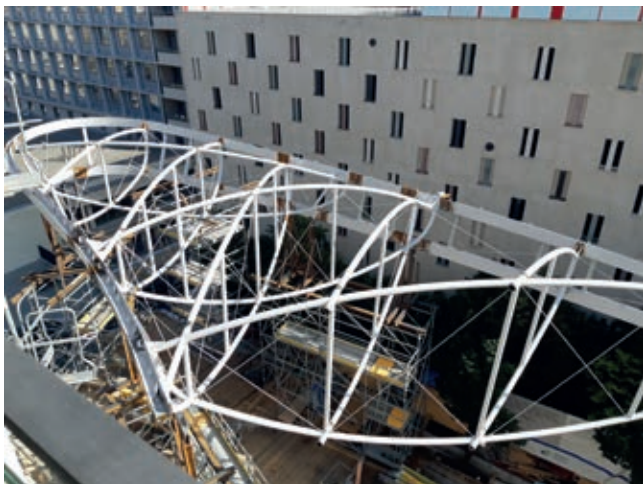
Montáž konstrukce na dočasných podporách

Vzhledem k velmi stísněnému prostoru na staveništi a absenci skladových ploch byly jednotlivé díly konstrukce po dovezení rovnou osazovány mobilním jeřábem na podpurnou dočasnou konstrukci. Po hrubém osazení byly polohovány do finální geometrie pomocí geodetického zaměření vyznačených kontrolních bodů. Konečná poloha konstrukce je odlišná oproti poloze při sestavování na dílně,

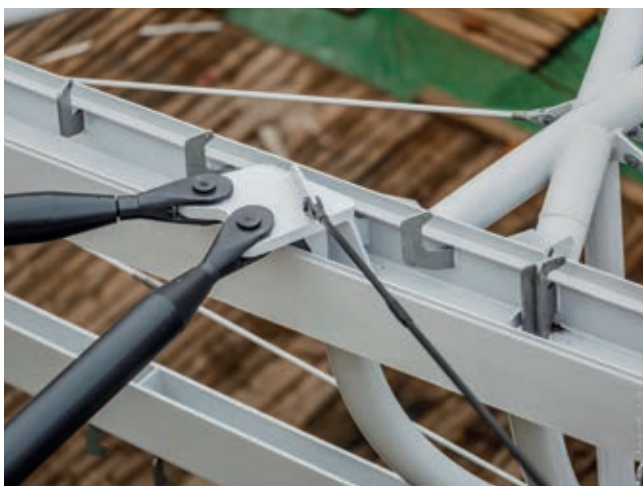
Dokončená ocelová konstrukce, detail napojení táhel a vzpěr

části konstrukce je trubka  $114 \times 6$  mm, zkroužená do poloměru 1,5 metru. Závěsy jsou ze systémových táhel M20. Pro umožnění natočení v obou směrech jsou použity v kotvení na objekty větší koncovky se sférickou vložkou na čepu a redukce na menší závit táhla. Pro tlačené vzpěry jsou použity systémové prvky průměru 140 mm a s koncovkami M48.

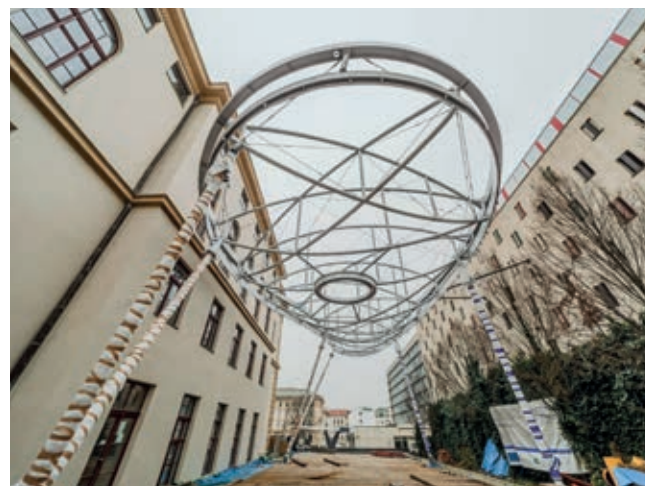
Dokončená ocelová konstrukce, pohled zespodu

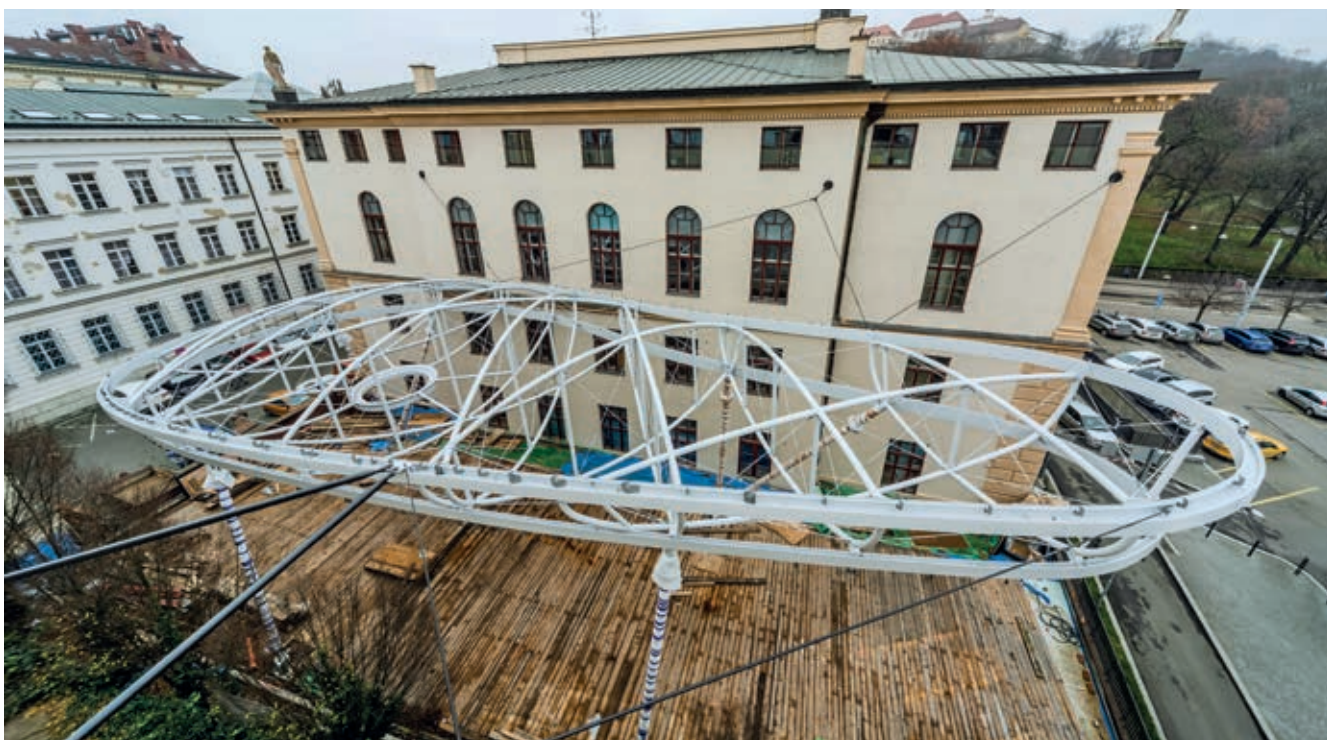
Dokončená ocelová konstrukce, pohled shora
