# Konstrukční řešení ocelové lávky, která vytvořila z obou budov banky symbolický celek

Lávka mezi budovami NHQ a SHQ ČSOB v Praze–Radlicích byla navržena jako komunikační spojnice pro pěší mezi původní budovou NHQ, která se nachází severně od ulice Radlické, a novou budovou SHQ, která byla vybudována na jih od této ulice. Překlenutí této velmi frekventované pozemní komunikace umožňuje nejen vytvořit z obou budov jeden symbiotický celek, ale poskytuje i zaměstnancům pracujícím v budově SHQ efektivní a bezpečný příchod od stanice metra či zastávky tramvaje aniž by byli nuceni překonávat tuto dopravní tepnu podchodem a následně se po schodech přesouvat do ulice Výmolova a hlavním vstupem do SHQ. Lávka není veřejná a slouží tedy pouze jako spojnice obou budov pro zaměstnance a hosty ČSOB.

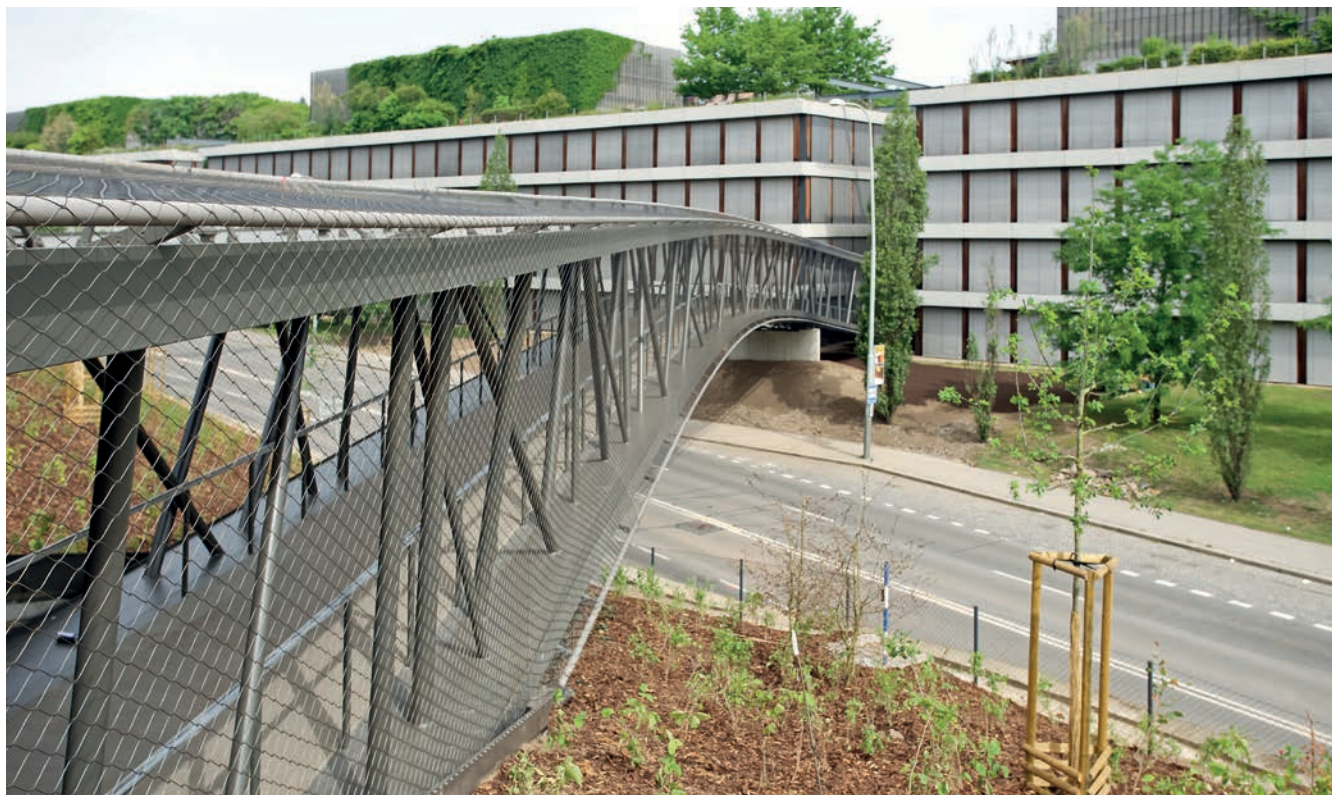
Nerezová síť jako ochrana proti pádu osob a opora pro vedení popínavé zeleně

lávku nerezové sítě, které kromě ochrany proti pádu na komunikaci tvoří též oporu pro popínavé rostliny, které byly za tímto účelem jako součást stavby lávky vysazeny a navedeny k rozrůstání se právě po těchto sítích.

Lávka je na bocích a částečně i nad střechou a pod mostovkou obepnuta na míru připravenou nerezovou sítí dodanou společností CABLETECH, s.r.o. Sít' je kotvena na nerezové trubkové konstrukce šroubované k tělesu lávky a dále k ocelovým lemům kolem portálu tunelu u SHQ, revizního prostoru u NHQ a při fasádě NHQ. Připojení k NHQ a portálu tunelu muselo ve všech detailech respektovat požadavek na elektroizolační oddělení s ohledem na bludné proudy. Sít' byla na základě architektonického požadavku dodána jako povrchově upravená do tmavé barvy.

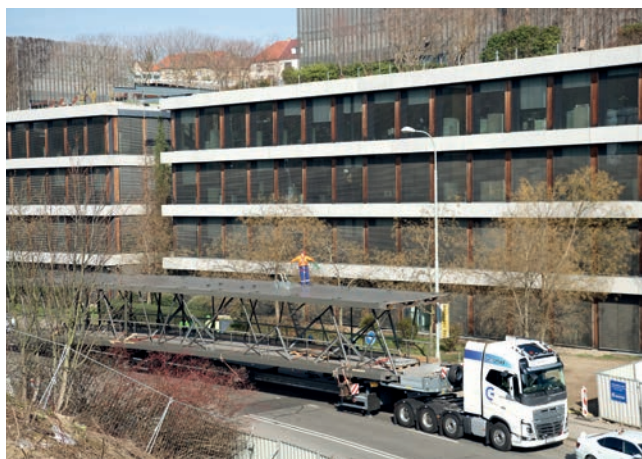
Doprava středního montážního dílu MD2 na místo

Lávka byla vyrobena ve výrobním závodě DT Mostárna, a.s. v Prostějově a ve čtyřech transportních dílech dopravena do Prahy. Kvůli své geometrii byla doprava lávky velmi náročná a téměř na hranici „přepravitelnosti“ po silniční síti České republiky. Třetí a čtvrtý transportní díl musel být proto spojen v jeden montážní díl teprve až na předmontážní ploše západně od NHQ. Na kompletní spodní stavbu (podpory P1 až P3) a dvě provizorní podpěry – bárky umístěné přímo na komunikaci Radlická byla ocelová lávka uložena pomocí jeřábu LTM 1500. Hmotnost montážních dílů byla 38 t, 52 t a 58 t. Původně uvažovaný postup předpokládal sekvenci montáže dílů MD1 – MD2 – MD3 od SHQ směrem k NHQ. Během přípravy montáže byl postup z důvodu vyhodnocené rizikovosti při manipulaci s těžkým břemenem v těsné blízkosti prosklené fasády NHQ změněn a jako poslední se ukládal střední díl nad komunikaci s označením MD2. Díl MD2 byl při tom uložen půdorysně mimo budoucí polohu lávky a do finální pozice byl příčně zasunut.

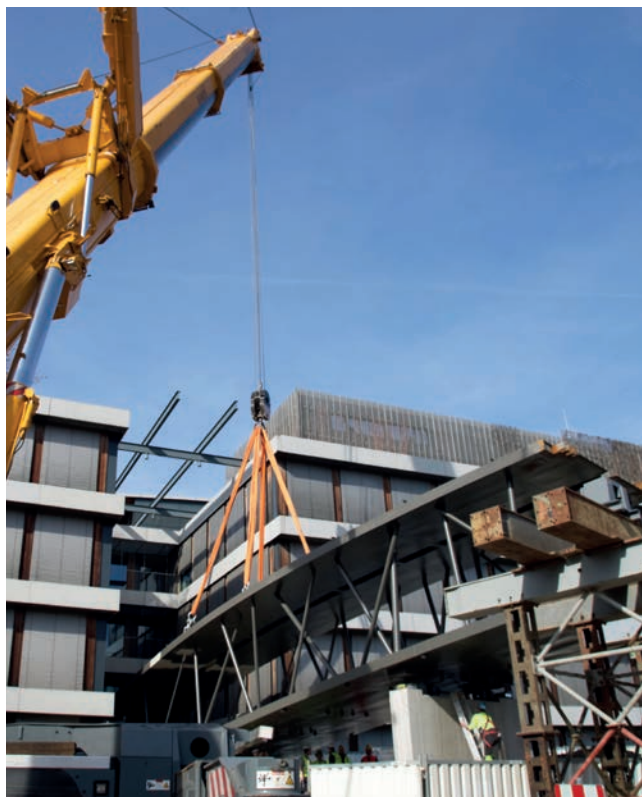
Montáž krajního dílu MD34 pomocí kolového jeřábu LTM1500

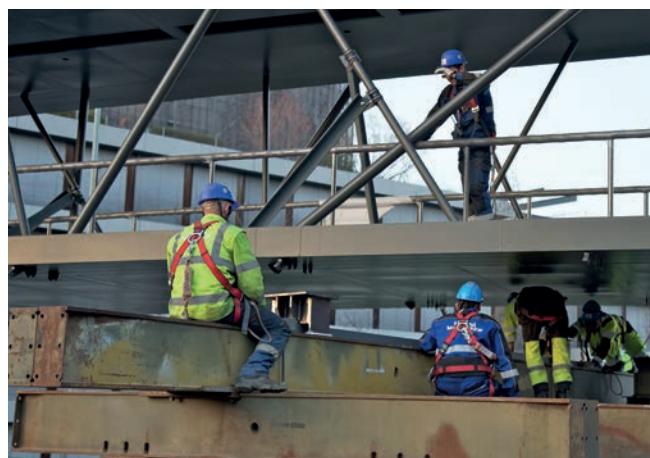
Uložení montážního dílu MD2 na provizorní bárku

Tyto operace probíhaly během víkendové úplné uzavírky ulice Radlická. Po zavažení dvou montážních styků byly deaktivovány a demontovány provizorní bárky. Následně byla lávka spuštěna do finální polohy a bylo provedeno podlití ložisek. Z důvodu minimalizace reakce na ochrannou konstrukci překlenující tubus metra byla lávka koncipována pro všechna stálá zatížení během výstavby jako spojitý nosník o dvou polích (mezi P1 a P2 a mezi P2 a P3) s dlouhým převislým koncem (24 až 30 metrů v ose mostovky) za P3 směrem k NHQ. Po dokončení výstavby se lávka uložila na P4 a pro další (proměnná) zatížení již působí jako spojitý nosník o třech polích (P1 až P4) a převislým koncem za P4 směrem k NHQ o délce 4,4 metru (mostovka) a 9,5 metru (střecha).

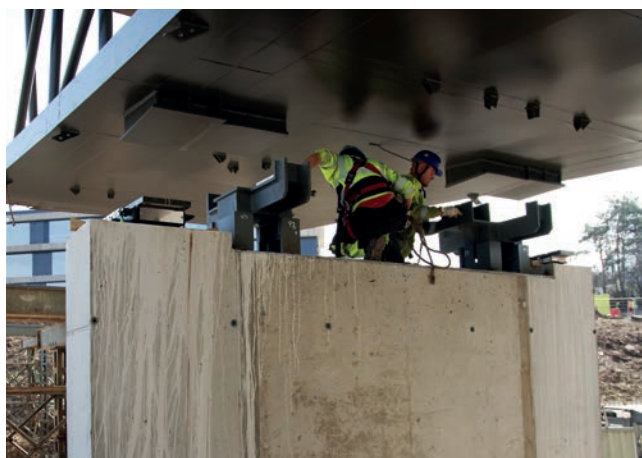
Provizorní rektifikovatelné uložení na pilíři P3

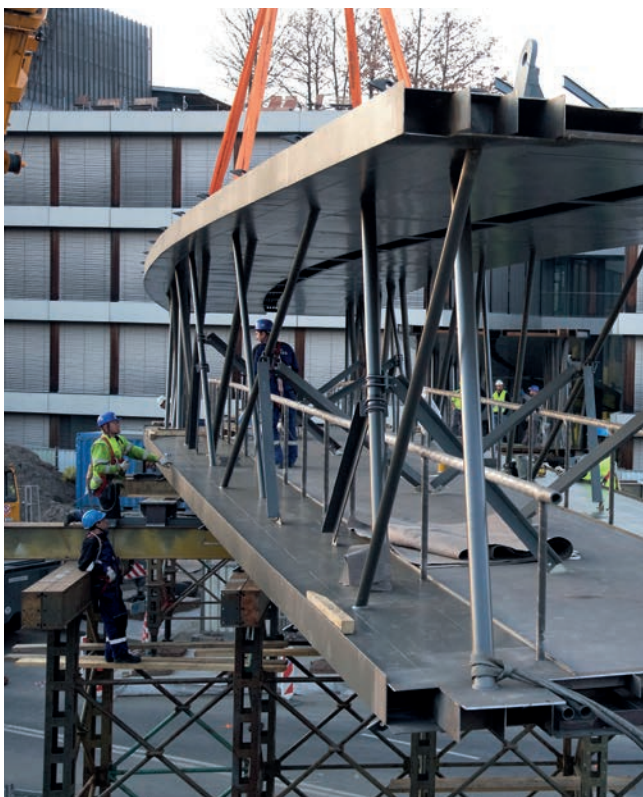
Pohled na tvarově komplikovaný montážní styk MD1-MD2

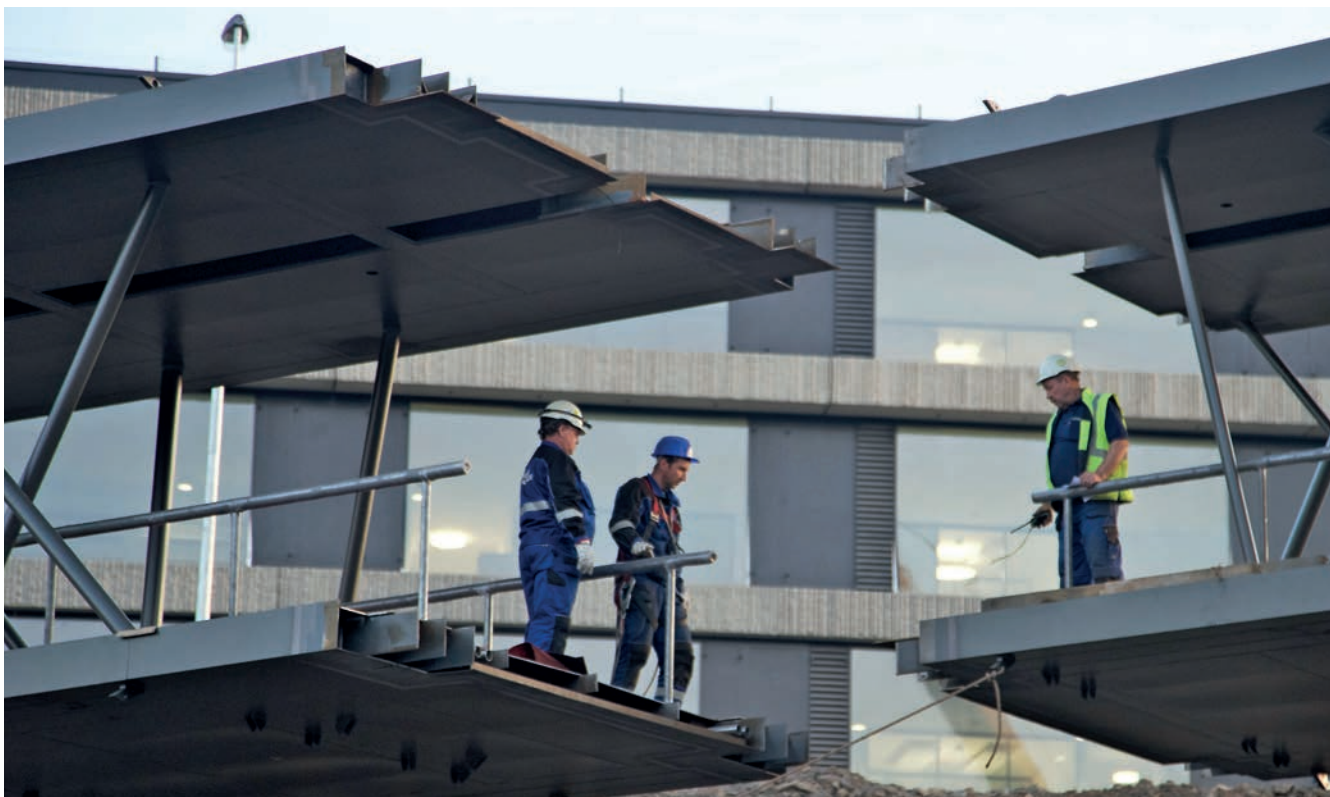
Okamžiky napětí před spasováním dílů MD2 a MD3 na montáži
